FASĀŽU KRĀSOJUMA  
INVENTARIZĀCIJA

IEVA PORIETE/LAURA LŪSE 18.05.2009

| <b>Baznīcas 7A</b> |

| kadastrs | 62010060108001 |

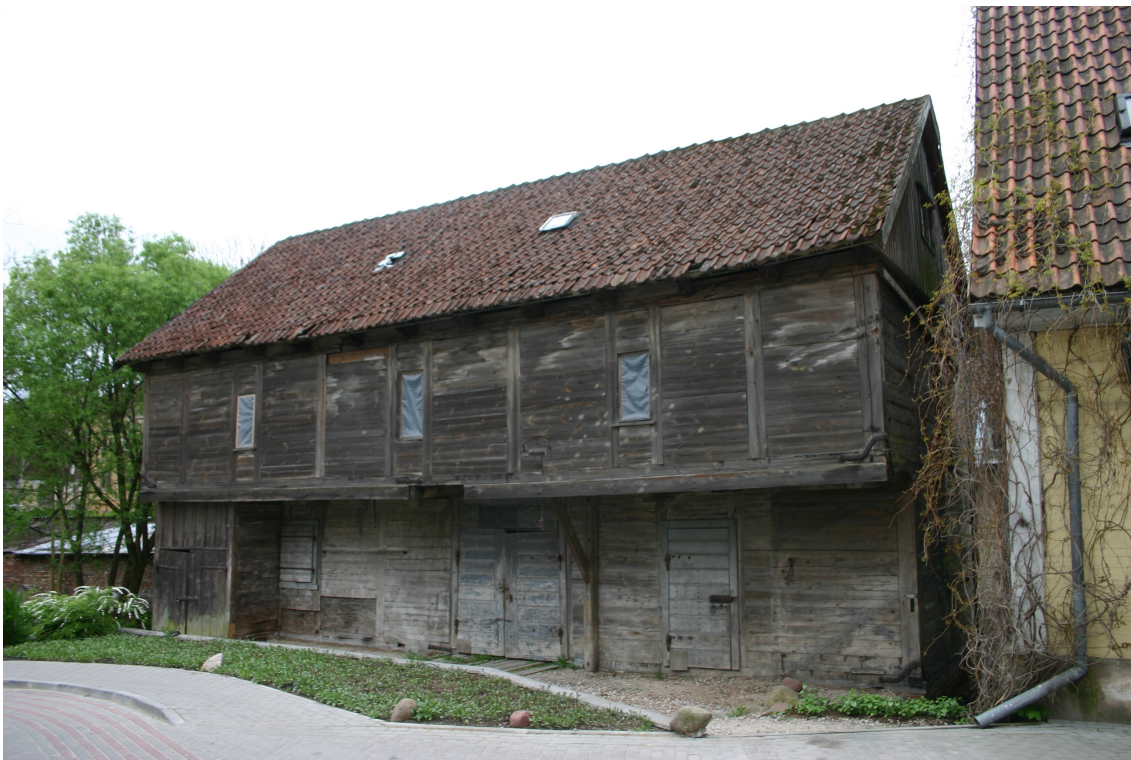
Bazniicas\_7a\_62010060108001\_fasade1  
Skats uz ēku no ziemeļrietumiem.

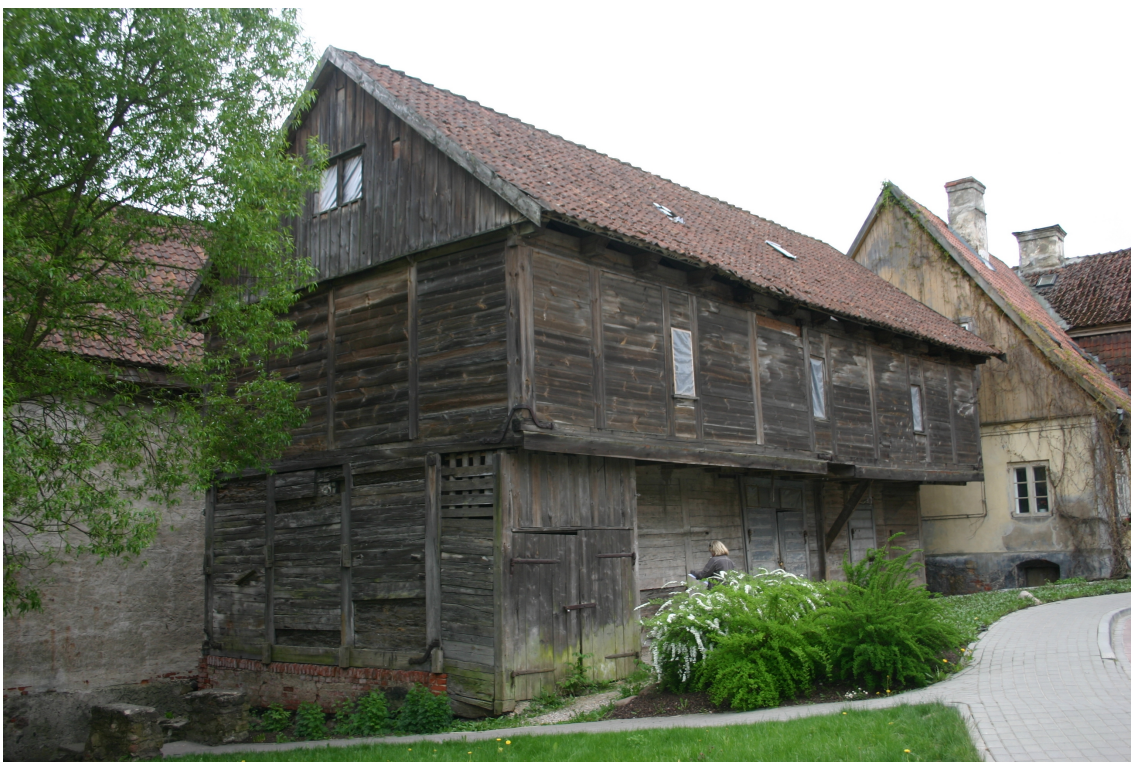
Bazniicas\_7a\_62010060108001\_fasade2  
Skats uz ēku no ziemeļiem.

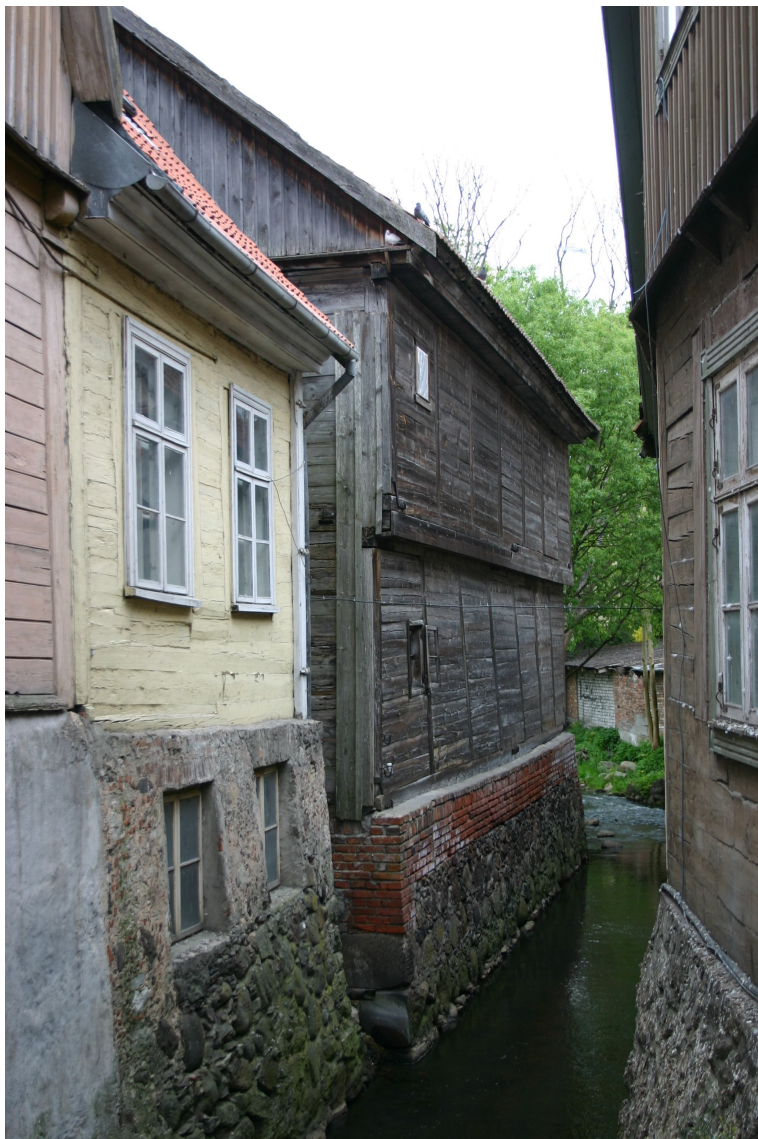
Bazniņas\_7a\_62010060108001\_fasade3  
Skats uz ēku no dienvidrietumiem.

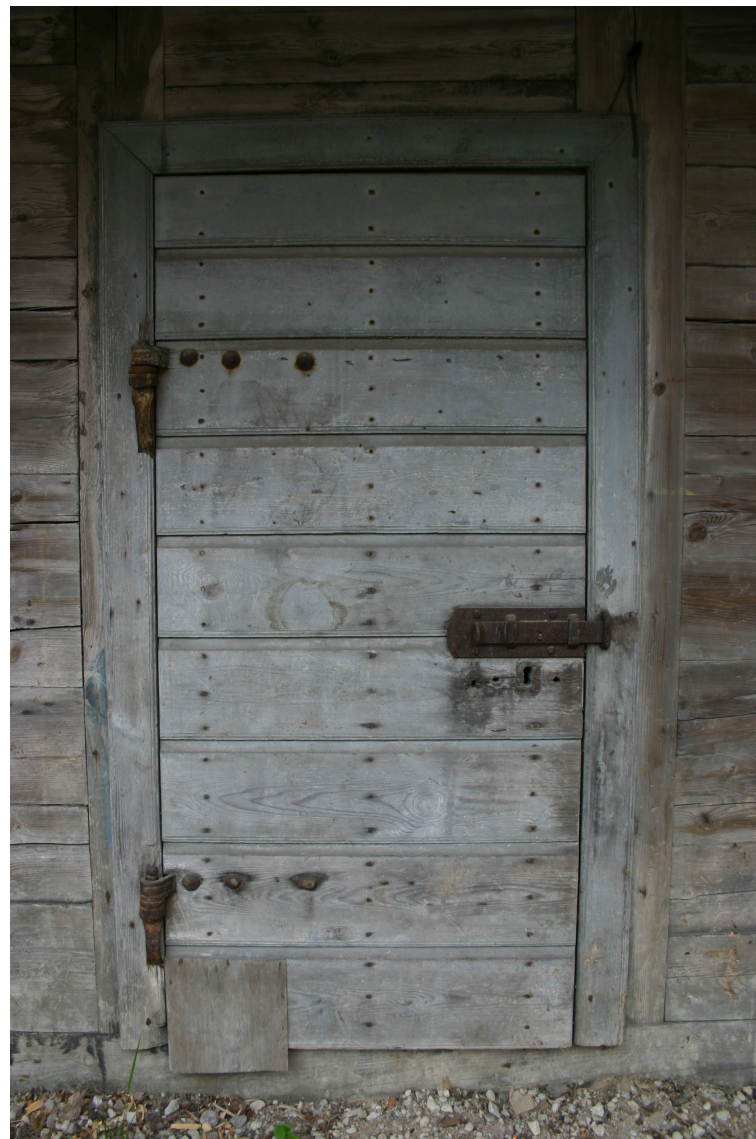
| datējums | līdz 1800.g. | 19.gs.s. –<br>19.gs.40.g. | 19.gs.40.g. –<br>19.gs.3.cet. | 19.gs.4.cet. | 20.gs.1.cet. | 20.gs.2.cet. | Piezīmes |
|---|---|---|---|---|---|---|---|
| durvis | | | Skatīt<br>dek. elem.<br>toni. | | Skatīt<br>dek. elem.<br>toni. | | Ks. konstatēti uz<br>sākotnējām ārdurvim. |

Bazniņas\_7a\_62010060108001\_durvis1  
Sākotnējās (19.gs.3.cet.) durvis ar oriģinālo aprīkojumu un apmalēm.

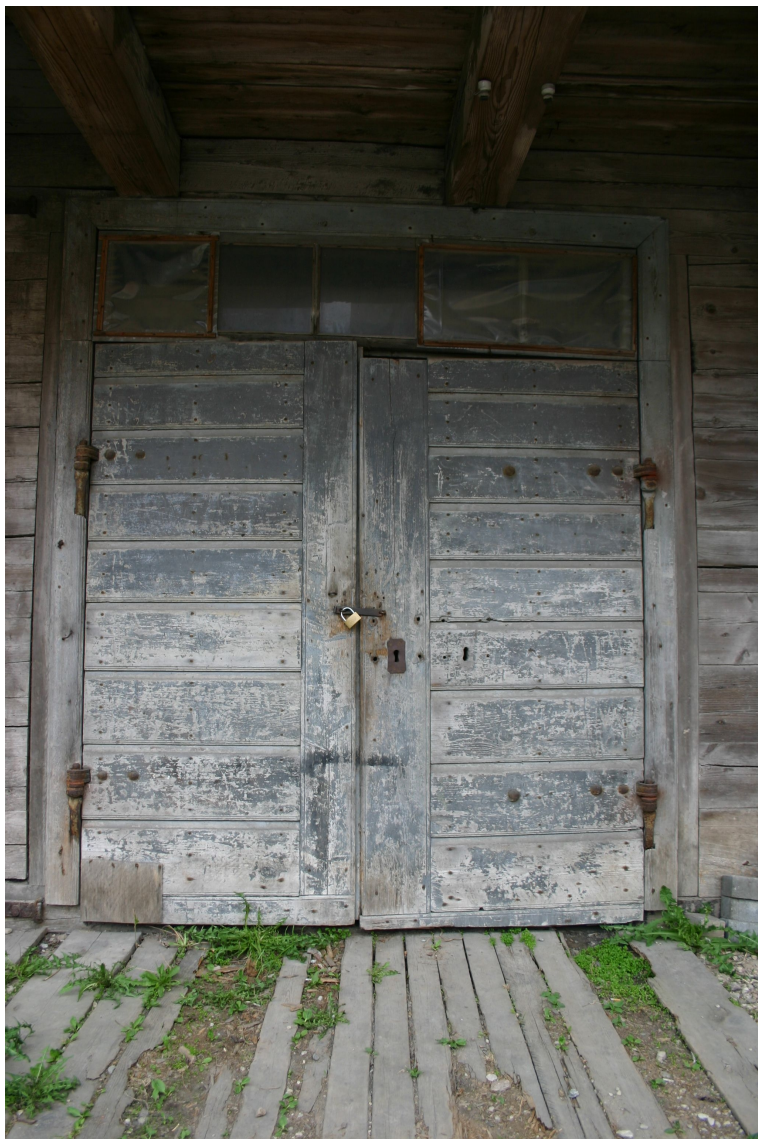
Bazniicas\_7a\_62010060108001\_durvis2  
Sākotnējas (19.gs.3.cet.) durvis ar vēsturisku virslogu, oriģinālo aprīkojumu un apmalēm.

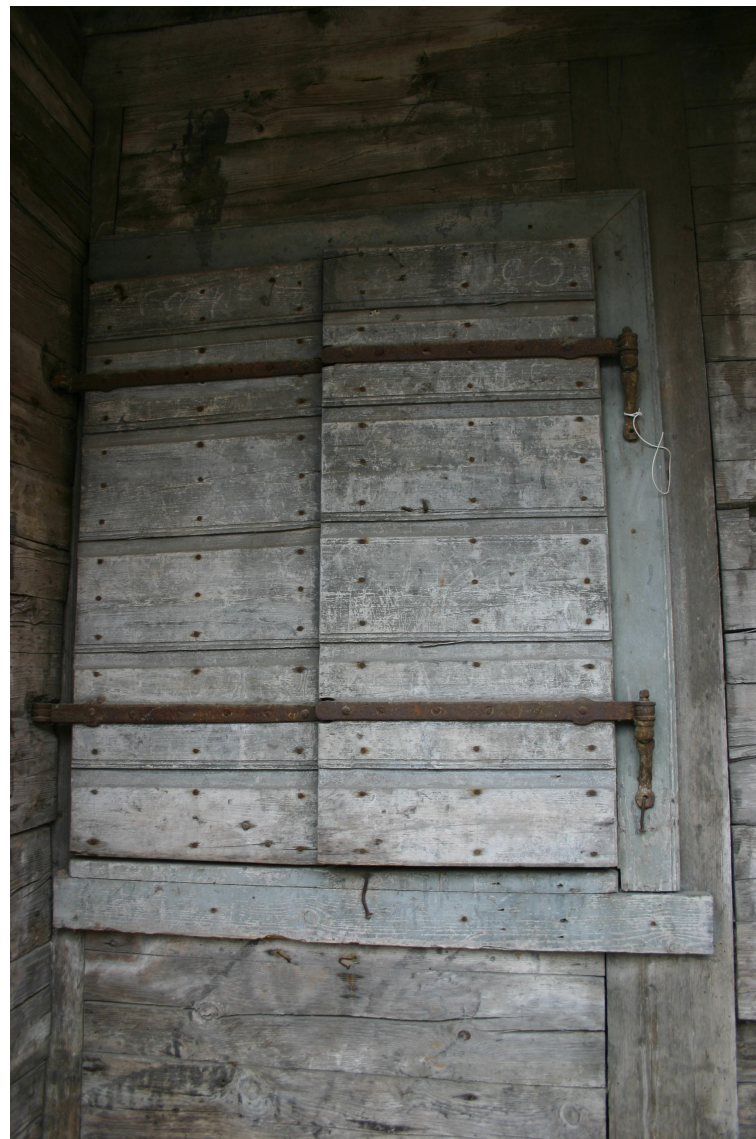
| datējums | līdz 1800.g. | 19.gs.s. –<br>19.gs.40.g. | 19.gs.40.g. –<br>19.gs.3.cet. | 19.gs.4.cet. | 20.gs.1.cet. | 20.gs.2.cet. | Piezīmes |
|---|---|---|---|---|---|---|---|
| slēgi | | | Skatīt<br>dek. elem.<br>toni. | | Skatīt<br>dek. elem.<br>toni. | | Ks. konstatēti uz<br>sākotnējā slēga aizvērtā<br>stāvoklī. |

Bazniicas\_7a\_62010060108001\_slegi1  
Sākotnēji (19.gs.3.cet.) slēgi ar oriģinālo aprīkojumu un apmalēm.
