FASĀŽU KRĀSOJUMA
INVENTARIZĀCIJA

BAZNĪCAS IELA 19, 62010060072001

IEVA JEKŠEVICA/IEVA PORIETE 13.05.2009

PAMATAPJOMA IELAS FASĀDES 20.GS.1.CET. KRĀSOJUMU SHĒMA

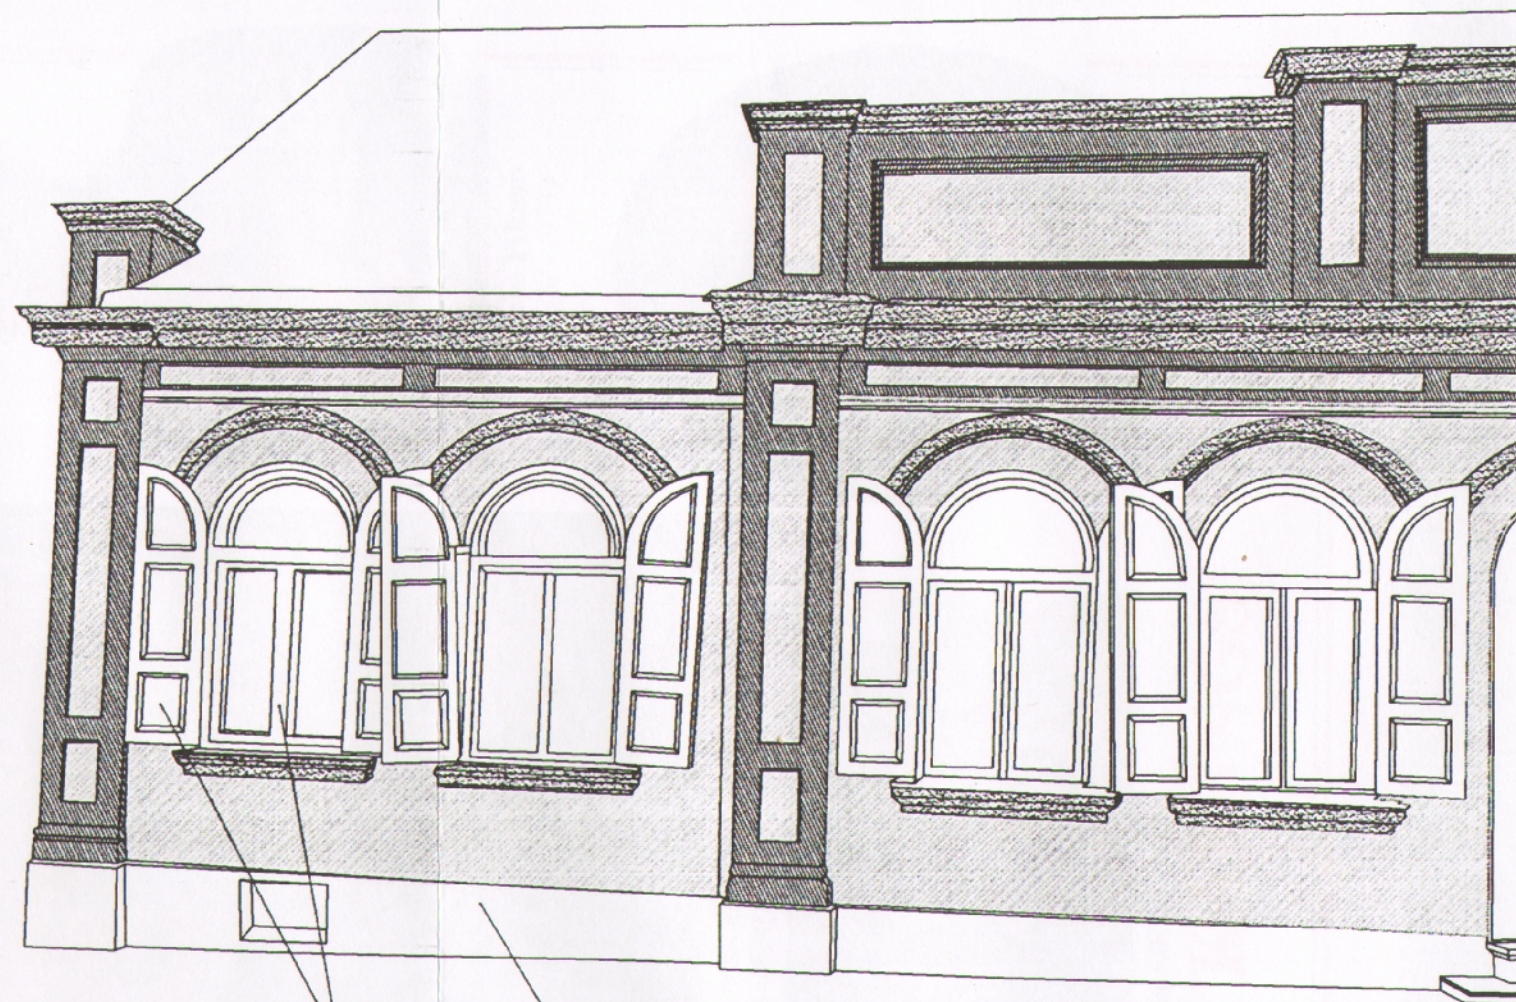
Ks konstatēti galvenajā fasādē.

1.ks Kaļķu balts	2.ks 2040R70B	3.ks 1020Y30R	
dekoratīvie elementi				Skatīt pamatapjoma toni.		Skatīt pamatapjoma toni.	Ks konstatēti uz M palodzēm, M pilastriem ar spoguļiem, dekoratīvās M atīkas, M dzegas, M starpdzegas, apmetuma apmalēm galvenajā fasādē.

1.ks F. 3050Y10R DZ. 6030Y30R		2.ks F. 4030Y10R DZ. 6020Y10R	
piezīmes				Domājams, pamatapjoma fasādes 1.ks eksponēts neilgu laiku, bijis kā pagaidu krāsojums.	Domājams, šajā periodā galdniecības izstrādājumi nav pārkrāsoti.		Kontrolzondāžas veiktas ēkas 1. un 2. stāva līmenī. Piezīmes attiecas uz apsekoto daļu.
