FASĀŽU KRĀSOJUMA
INVENTARIZĀCIJA

BAZNĪCAS IELA 21, 62010060027001

RUTA TAURENA/LAURA LŪSE 12.05.2009

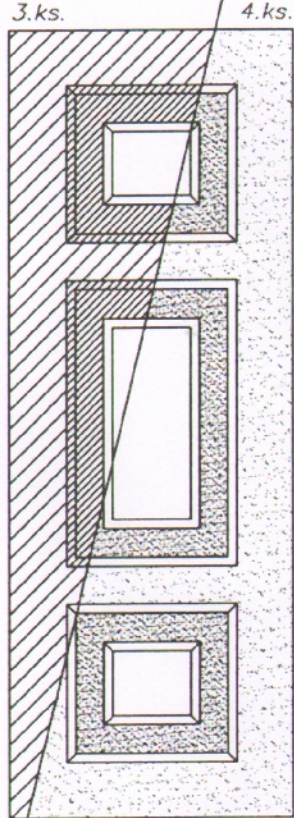
<p>3.ks. 4.ks.</p>

datējums	līdz 1800.g.	19.gs.s. – 19.gs.40.g.	19.gs.40.g. – 19.gs.3.cet.	19.gs.4.cet.	20.gs.1.cet.	20.gs.2.cet.	Piezīmes	Ieejas durvju krāsojuma shēma
			1870.g.sāk. – 1879.g.					
pamatapjoma fasāde

1.ks āderēj. F:5030Y10R Dz:7020Y10R	2.ks 5040Y40R	3.ks Skat. shēmu	4.ks Skat. shēmu		3.,4. ks skat. durvju krāsojuma shēmu. →	
logi							Ēkā vēsturiskie logi nav saglabājušies.	
slēgi							Nav slēģu.	
piezīmes			Pagalma piebūves cokolstāvam vēst. ks nav konstatē- ti, 2.,3. st. jauni apšuvu- ma dēli.				Kontrolzondāžas veiktas ēkas 1. un 2.st. līmenī.	
							Piezīmes attiecas uz apsekoto daļu.
