FASĀŽU KRĀSOJUMA
INVENTARIZĀCIJA

RUTA TAURENA/IEVA JEKŠEVICA 23.04.2009

adrese
Baznīcas 22

kadastrs	62010060067001
reģistrators	Zanda Bikše / Daiga Lēvalde
datums	23.04.09

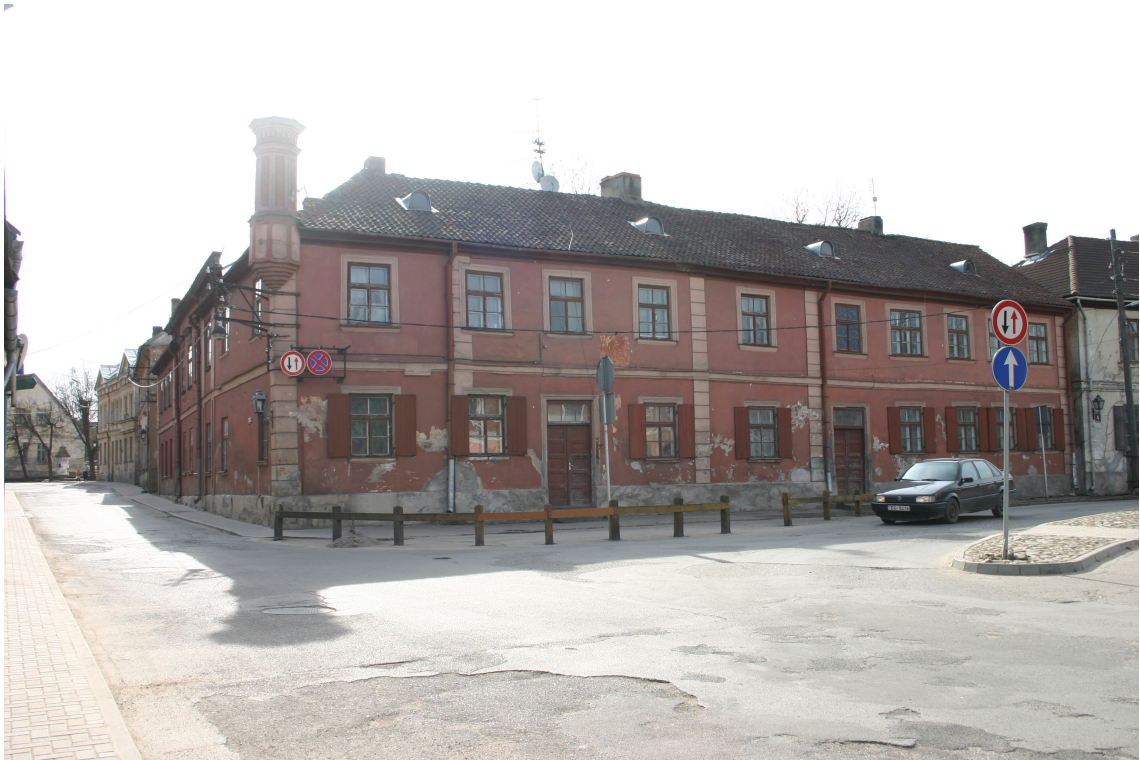
Bazniicas_22_62010060067001_fasade1

Skats uz ēku no ziemeļaustrumiem. Esošā fasāžu apdare izveidota 19.gs.pēd.cet.

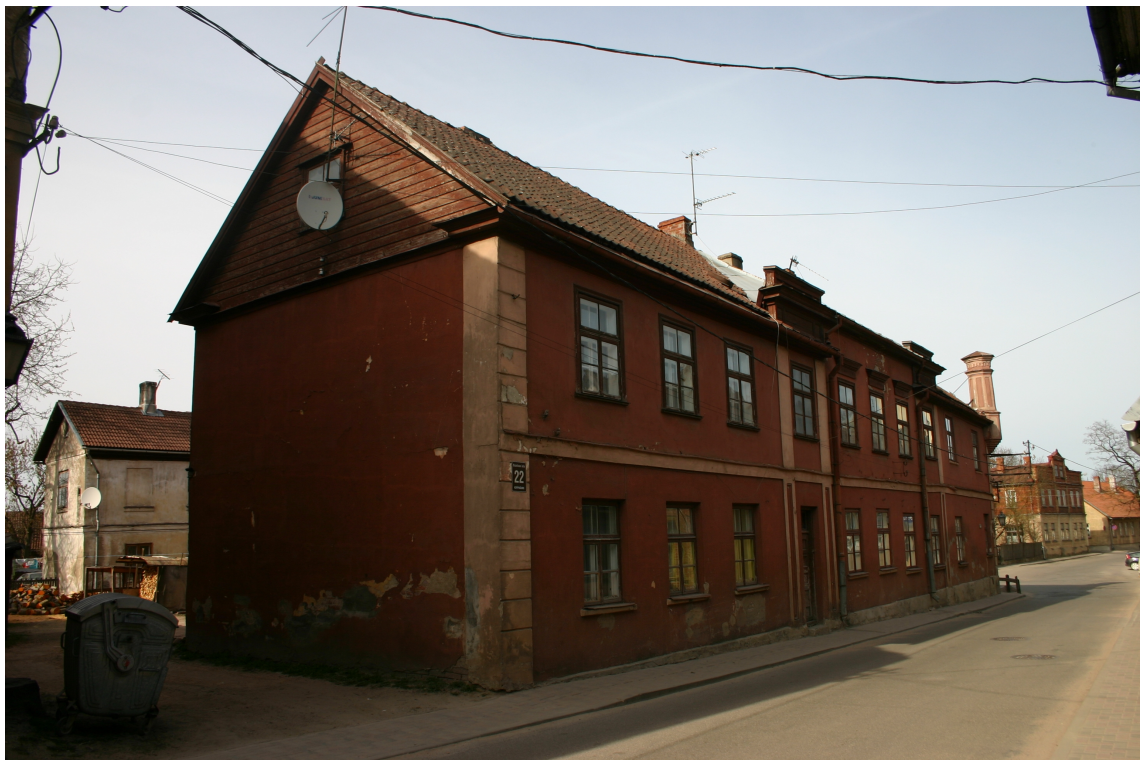
Bazniicas_22_62010060067001_fasade2

Skats uz ēku no dienvidiem. Esošā fasāžu apdare izveidota 19.gs.pēd.cet.

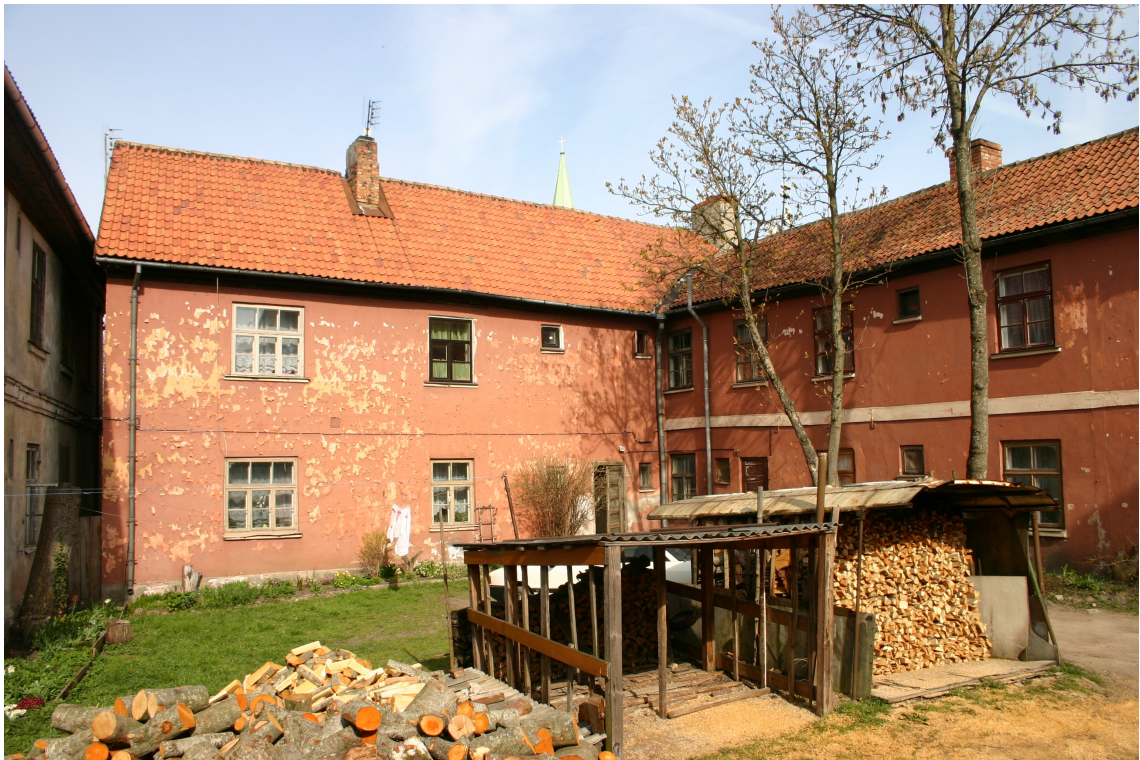
Bazniicas_22_62010060067001_fasade3

Skats uz ēku no dienvidrietumiem. Kreisajā pusē 19.gs.pēd.cet. gar Policijas ielu uzceltais korpuss.

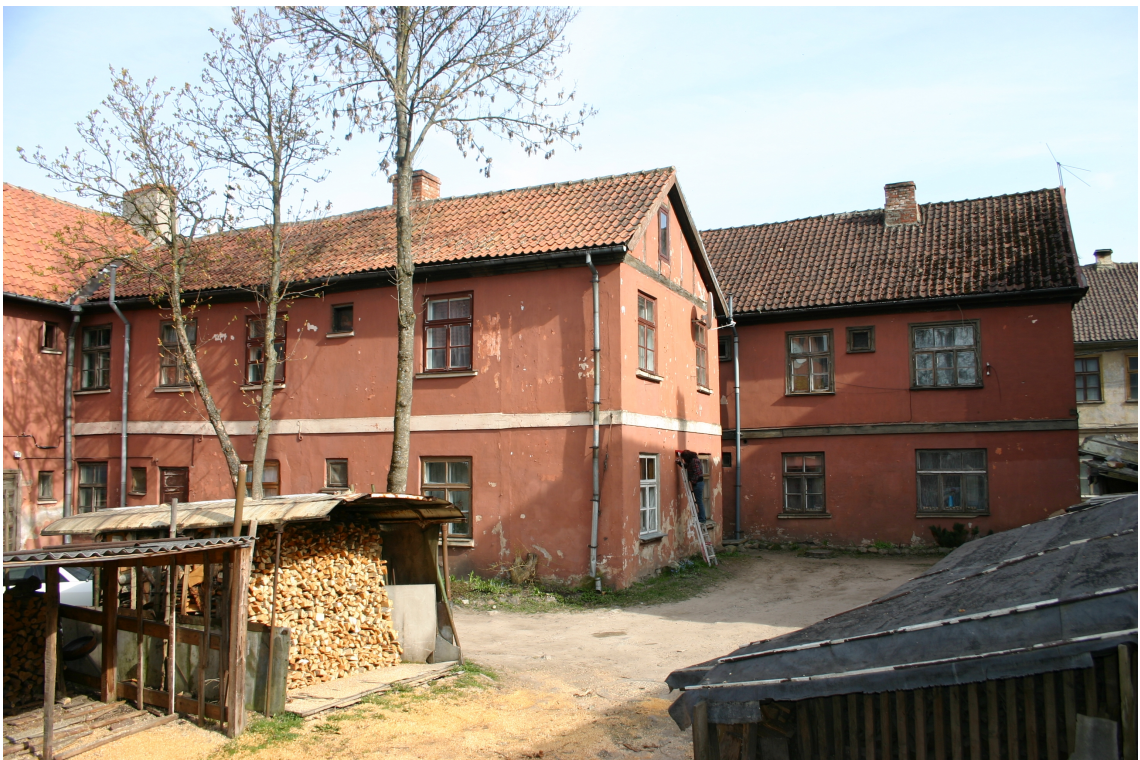
Bazniicas_22_62010060067001_fasade4

Skats uz ēku no rietumiem. Centrā - 1797.-1813.g. korpuss, kam vēlāk uzbūvēts 2.stāvs. Aiz tā 1870to gadu sāk.-1879.g. uzceltais korpuss.

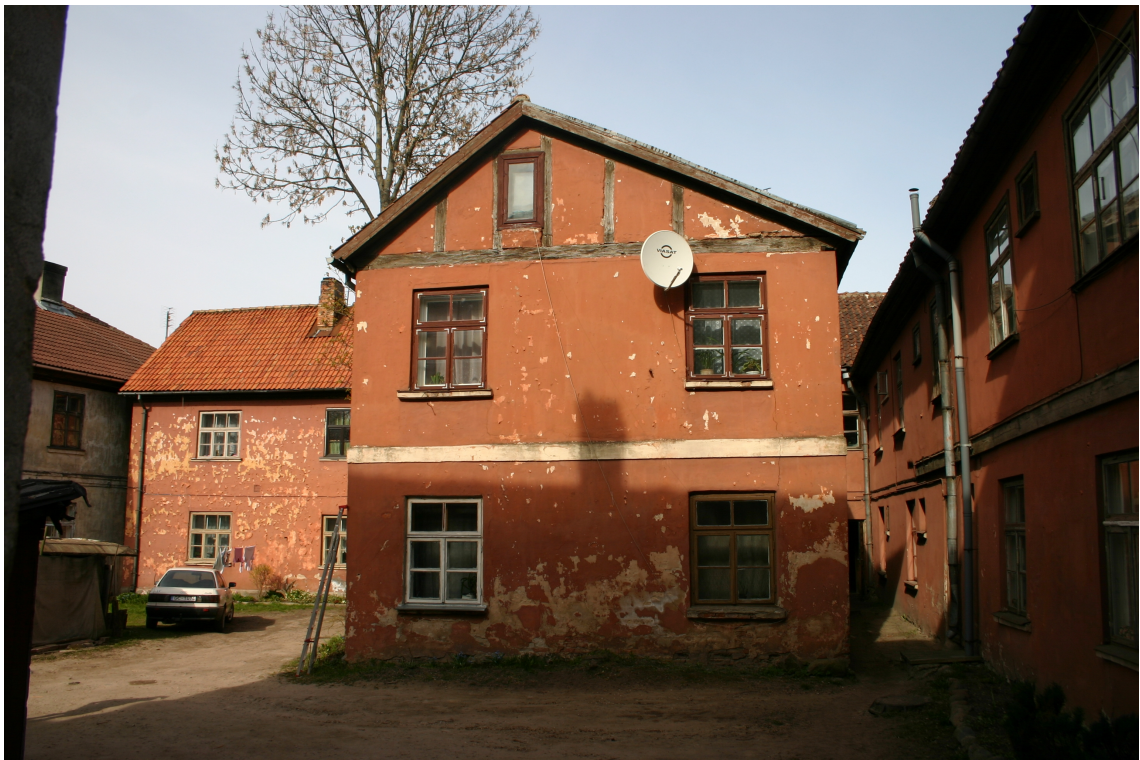
Baznīcas_22_62010060067001_fasade5
Skats uz ēku no dienvidrietumiem. Centrā redzams 1797.-1813.g. pagalma korpuss, kam vēlāk uzbūvēts 2.stāvs.

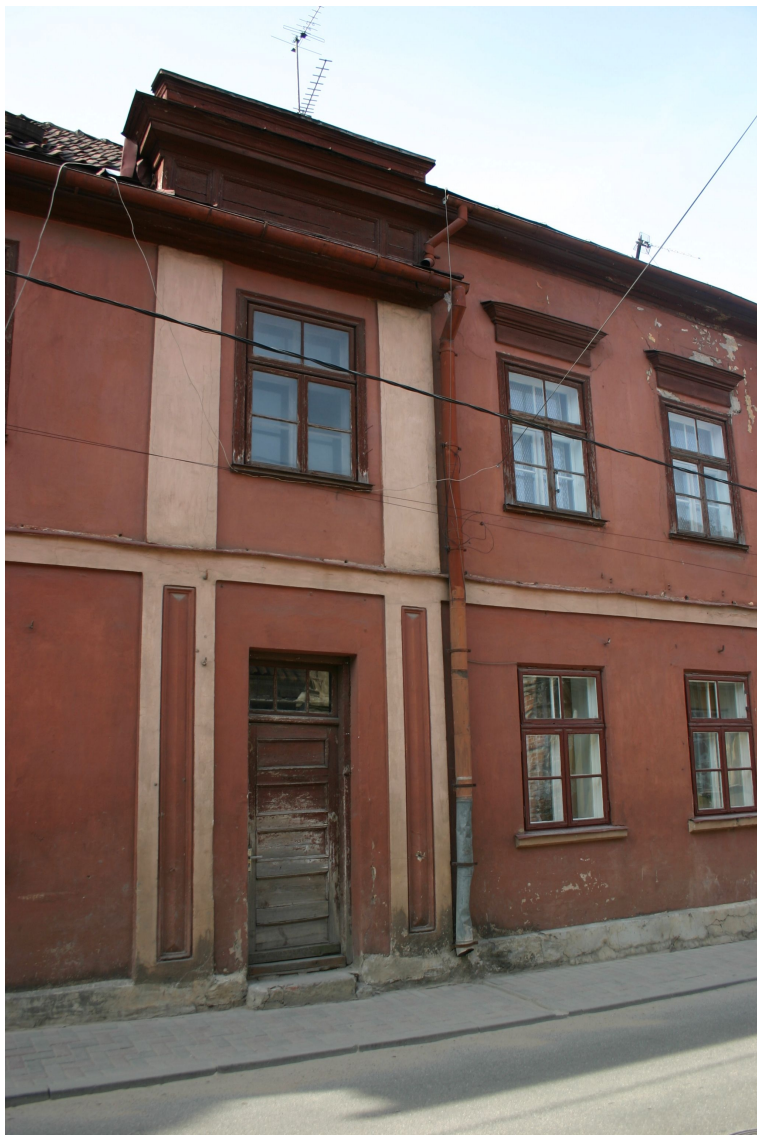
Baznīcas_22_62010060067001_fragments1
Baznīcas ielas korpusa fasādes fragments.
Esošā fasāžu apdare izveidota 19.gs.pēd.cet.

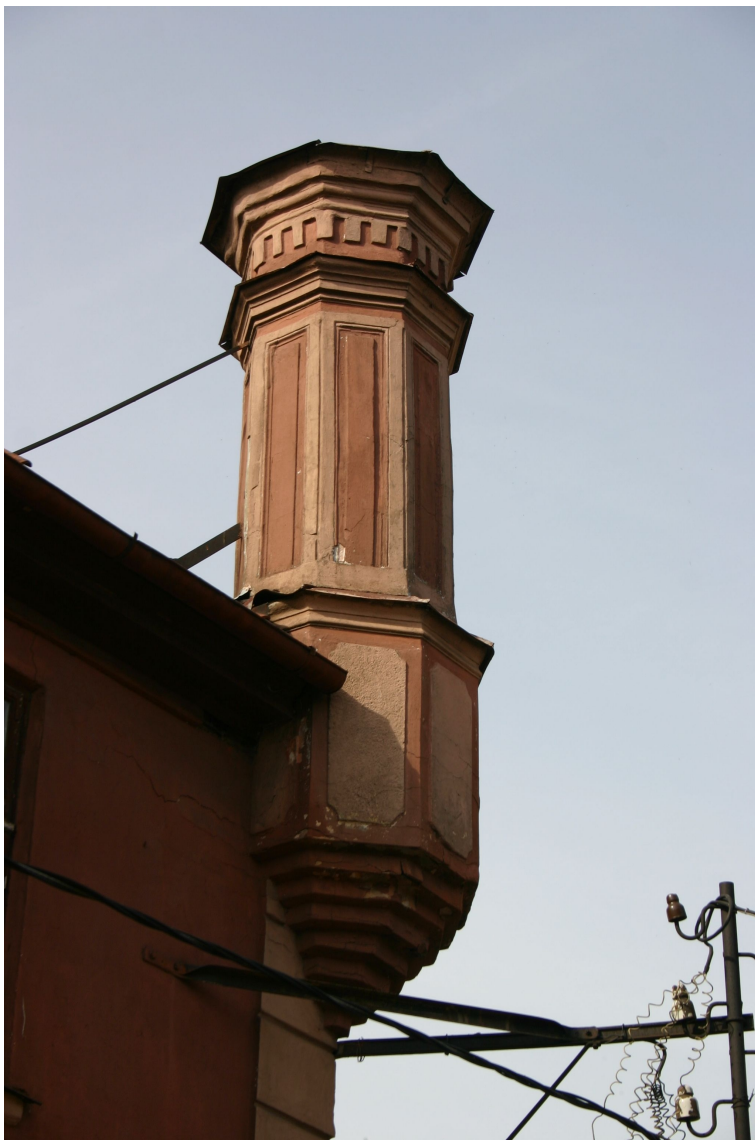
Baznīcas_22_62010060067001_fragments2
19.gs.pēd.cet. izveidotais tornītis
Policijas un Baznīcas ielu stūrī.

ricība arhitektoniskā tēla atjaunošanai
nomainīt neatbilstošos logus un durvis; Policijas ielas fasāžu – rustojuma atjaunošana pēc vēsturiskajām fotogrāfijām; MET spices atjaunošana torņa smailē

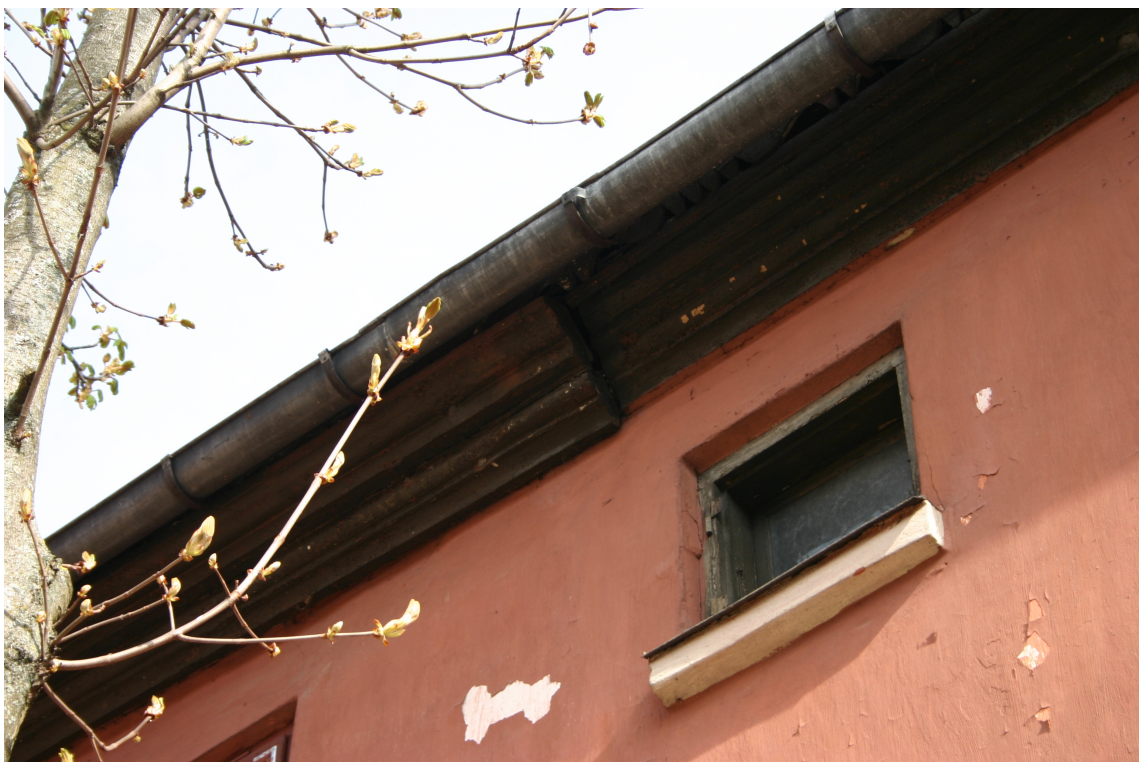
Baznīcas_22_62010060067001_detala2
19.gs.sāk. dzega izmantota Baznīcas ielas korpusā.
