FASĀŽU KRĀSOJUMA
INVENTARIZĀCIJA

BAZNĪCAS IELA 27, 62010060005001

RUTA TAURENA/LAURA LŪSE 12.05.2009

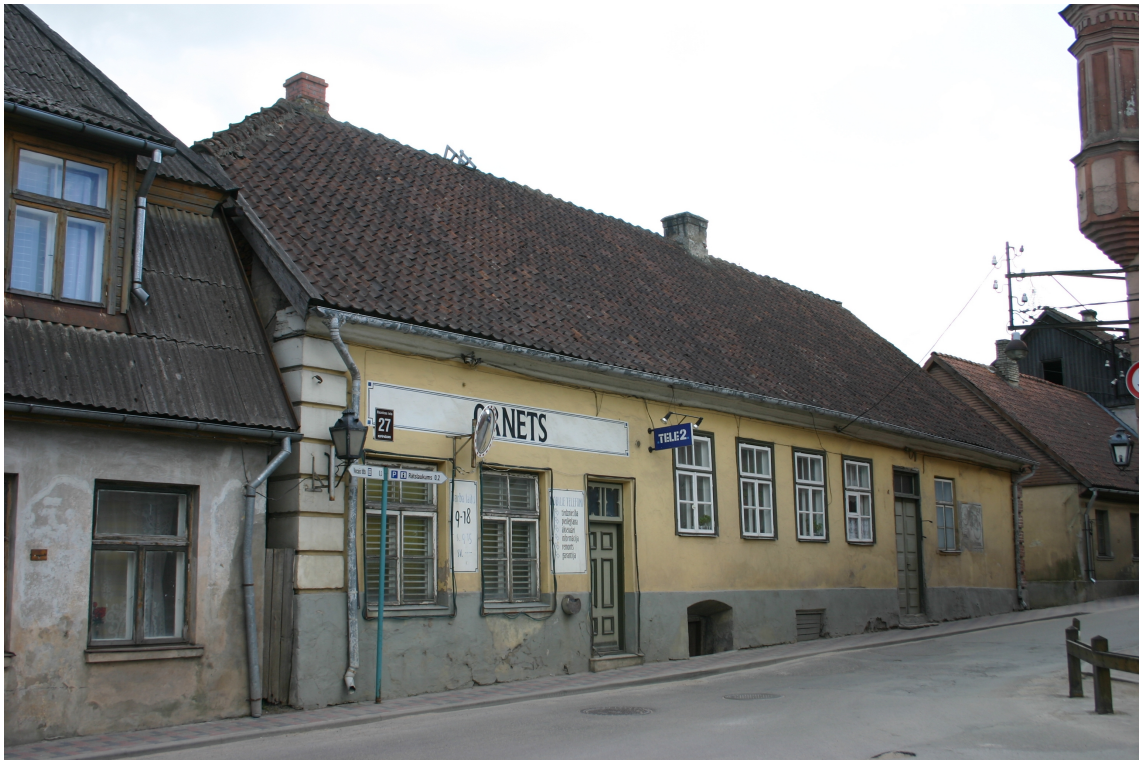
Bazniicas_27_62010060005001_fasade1
Skats uz ēku no ziemeļiem.

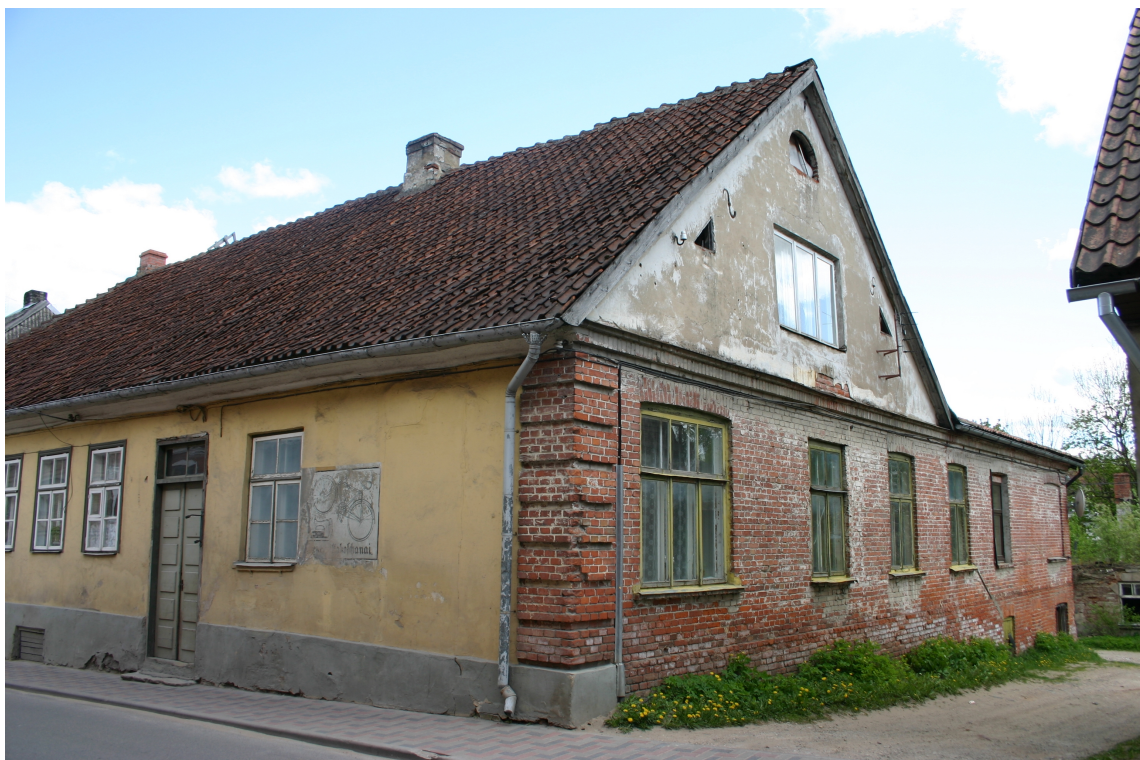
Bazniicas_27_62010060005001_fasade2
Skats uz ēku no rietumiem.

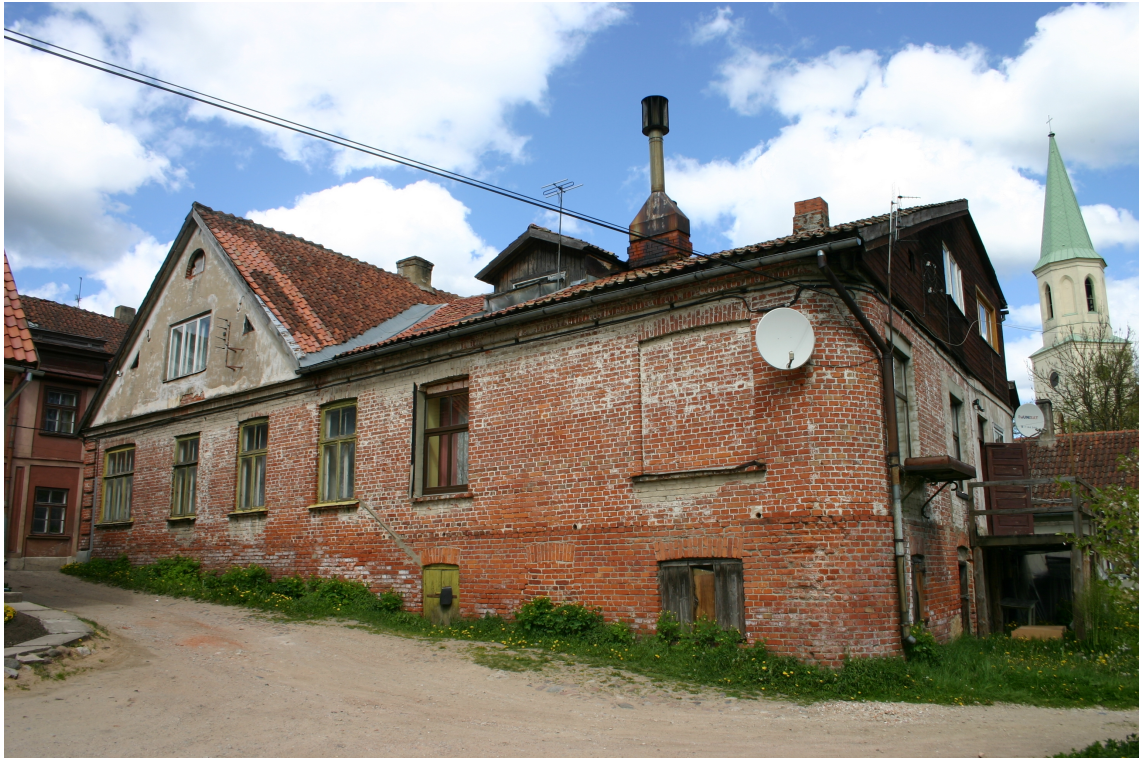
Bazniicas_27_62010060005001_fasade3

Skats uz ēku no dienvidiem. Redzama 20.gs.10.,20.gados (pēc 1913.g.) paplašinātā piebūves daļa un fasādes apdare.

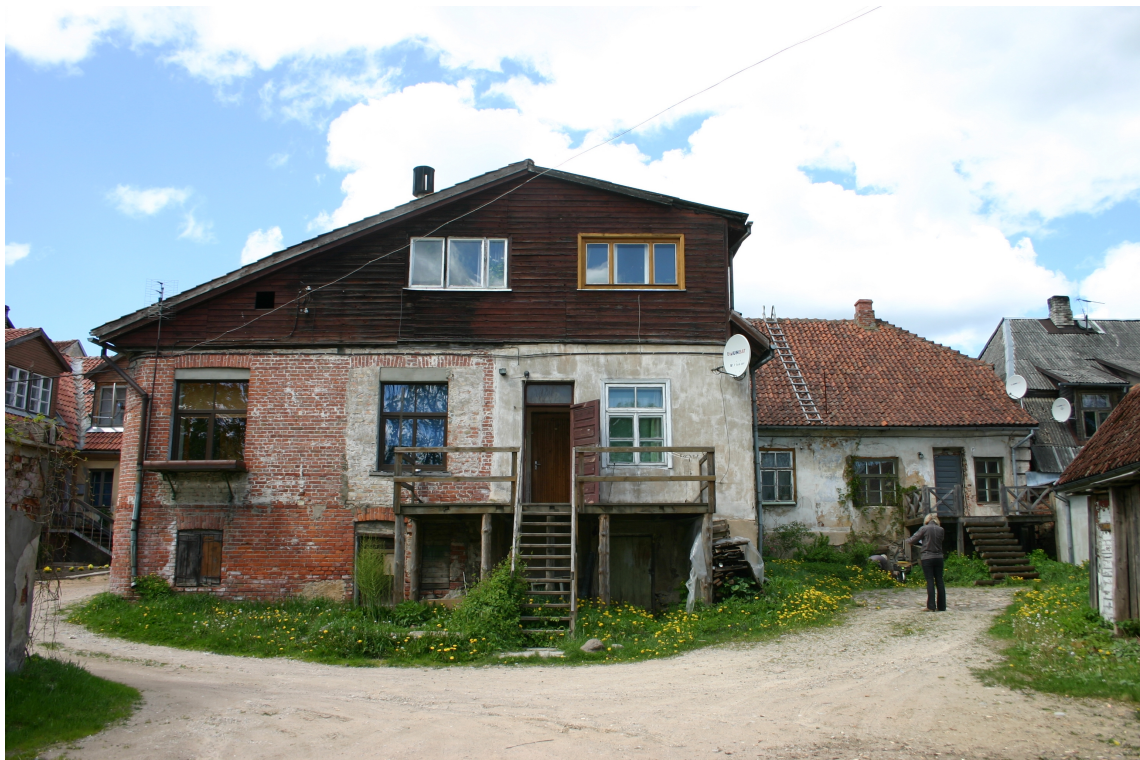
Bazniicas_27_62010060005001_fasade4

Skats uz ēku no dienvidaustrumiem. Labās puses piebūves daļa izveidota no 1839.-1870to g.sāk., kreisā piebūves puse - 20.gs.10.,20.gados (pēc 1913.g.).

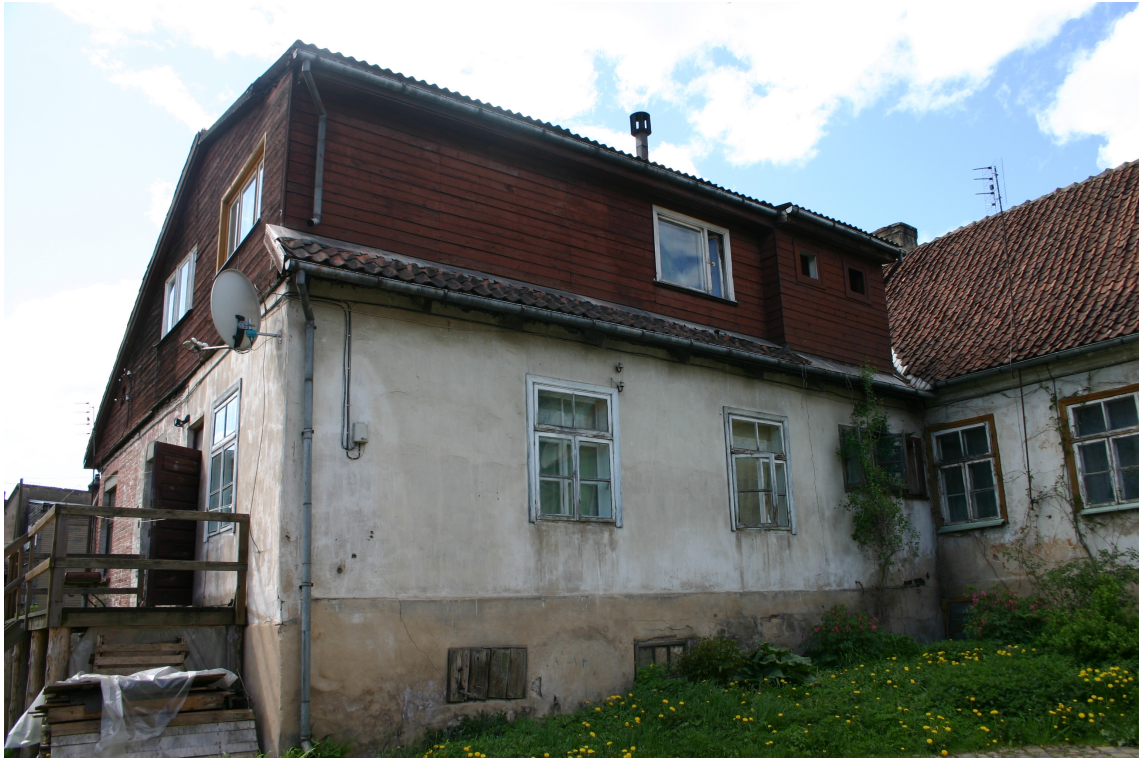
Bazniicas_27_62010060005001_fasade5

Skats uz 1839.-1870to g.sāk. piebūves daļu no ziemeļaustrumiem. Jumta izbūve izveidota 20.gs.2.pusē. Labajā pusē redzami divi pamatapjoma logi un to aprīkojums – 19.gs.beigas.

| piebūves jumtam atjaunot oriģinālo slīpumu, likvidējot jumta izbūvi; vēsturiski atbilstoši logi un durvis (iesp., visai ēkai vienādi); izbūvēt atbilstošus cokolstāva un pagraba logus esošajās ailās; likvidēt J jumta izbūvi; apmest skurstenus |

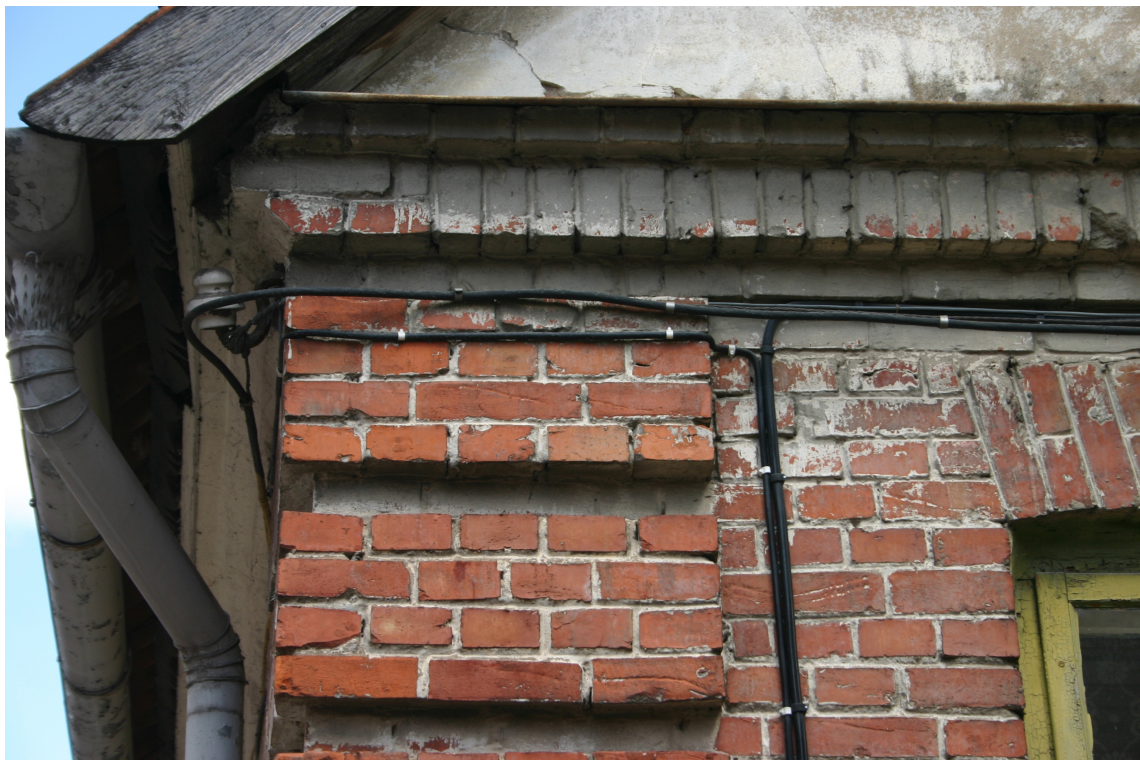
Bazniicas_27_62010060005001_fragment1

20.gs.10.,20.gados (pēc 1913.g.) izveidotās apdares fragments dienvidrietumu fasādē.

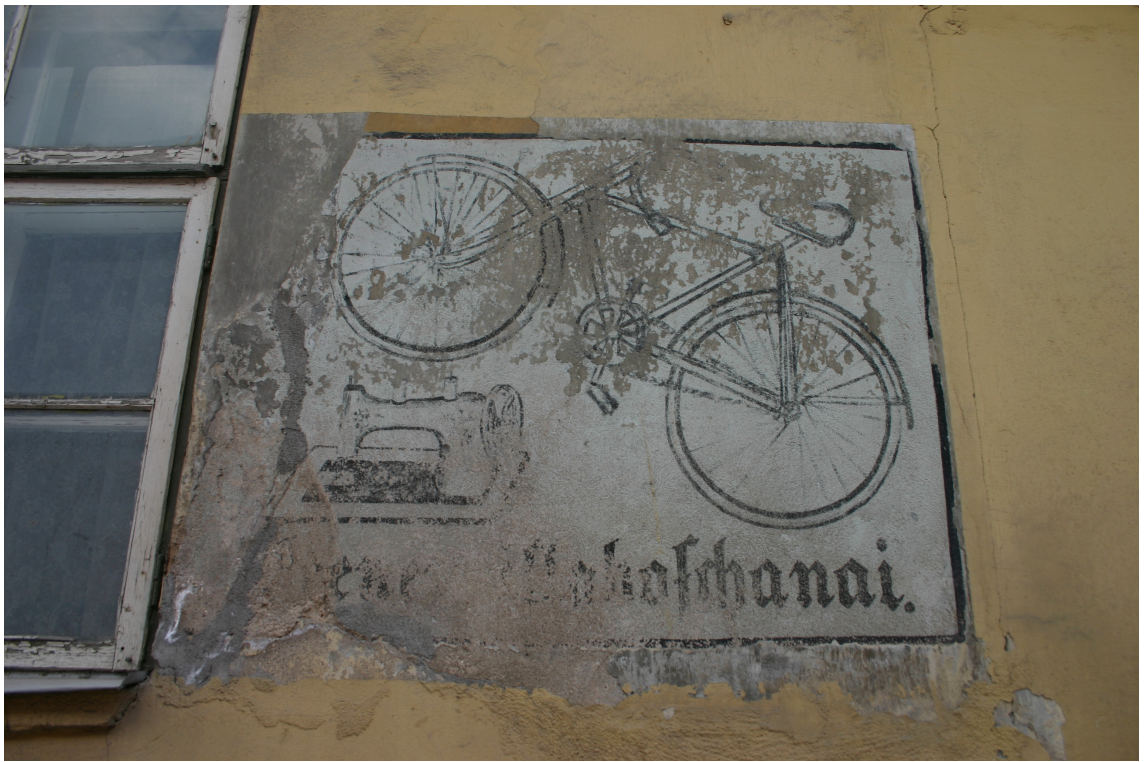
Baznīcas_27_62010060005001_fragments3
20.gs.sāk. reklāma galvenajā fasādē.

| ēkā, iesp., saglabājušās 18.gs.2.p. konstrukcijas; vietām mainīti logailu gabarīti vai ailojums; literatūrā minēts, ka ēkā bijusi 2m plata iebrauktuve, kurā iebūvēts dzīvoklis. Domājams., tās ir neprecīzas ziņas, jo vizuāli tas dabā nav konstatējams; saglabājies 20.gs.1.p. krāsotas reklāmas fragments |

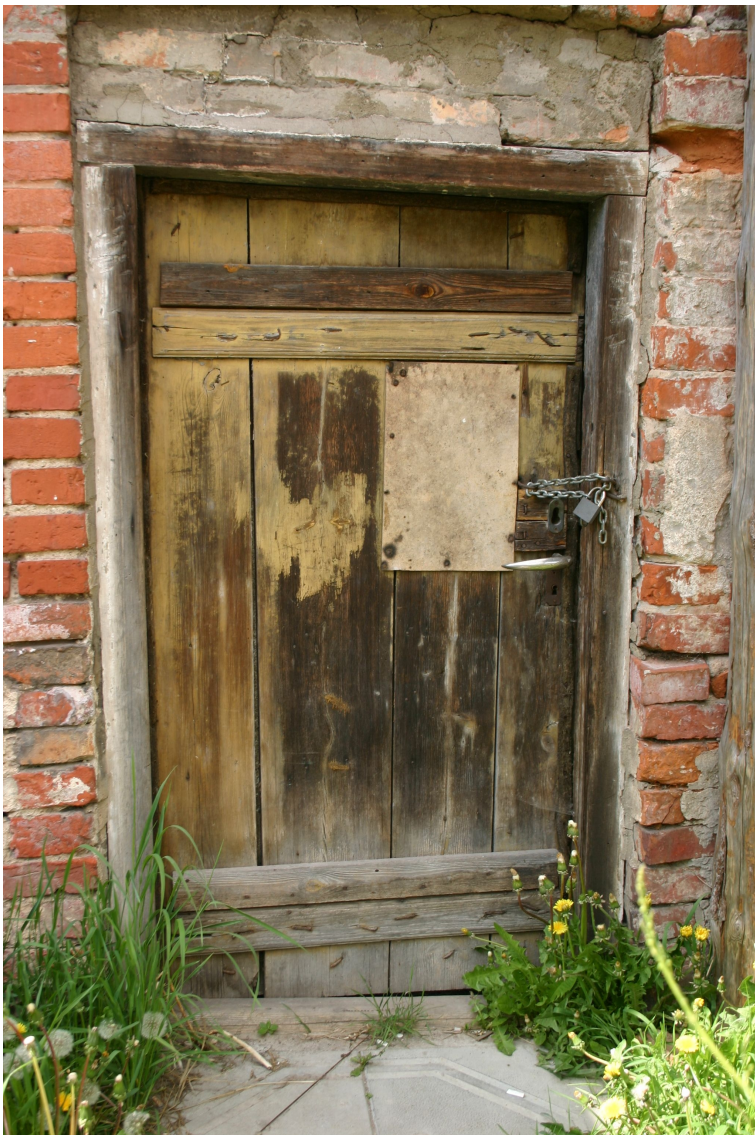
| datējums | 1813.g. – 1829.g. | 1830.g. – 1840.g. | 19.gs.40.g.– 19.gs.3.cet. | 19.gs.4.cet. | 20.gs.1.cet. | 20.gs.2.cet. | Piezīmes |
|---|--|--|--|---|---|--|--|
| durvis | | | | | | | Vēsturiskās durvis saglabājušās 20.gs.s. piebūvei. Krāsojumi nav skatīti. |

Baznīcas_27_62010060005001_durvis1
Vēsturiskas durvis.

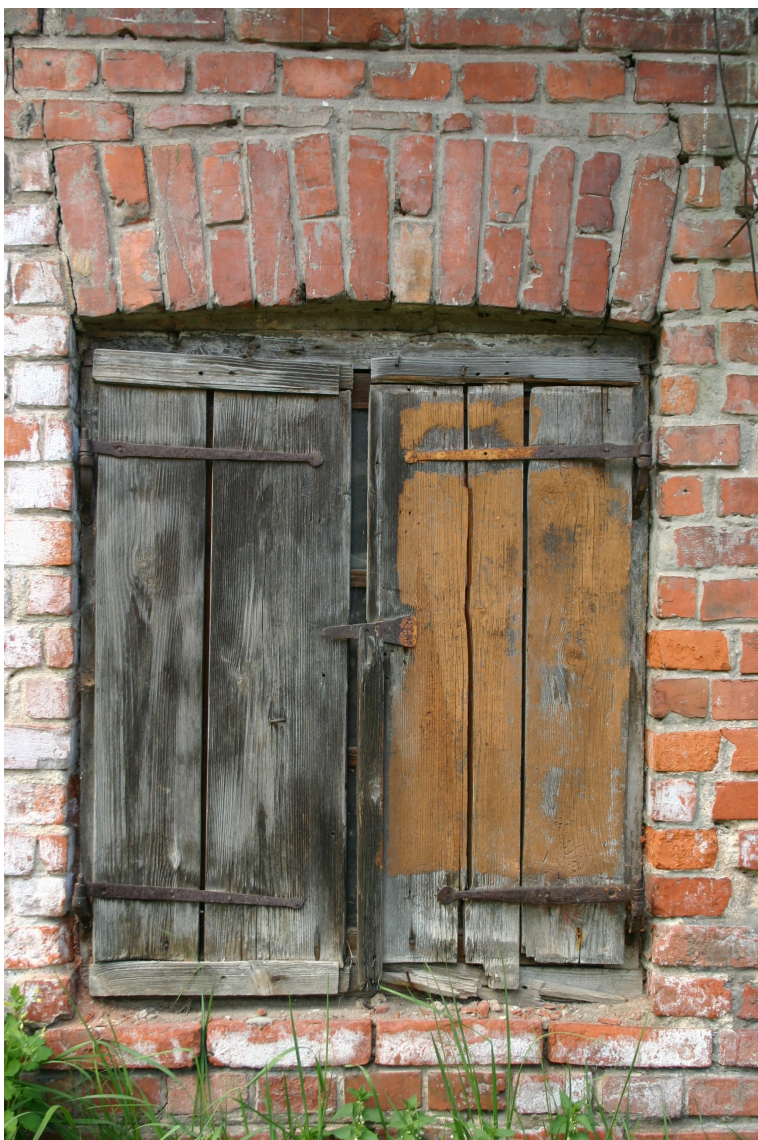
| datējums | 1813.g. – 1829.g. | 1830.g. – 1840.g. | 19.gs.40.g.– 19.gs.3.cet. | 19.gs.4.cet. | 20.gs.1.cet. | 20.gs.2.cet. | Piezīmes |
|---|--|--|--|---|---|--|--|
| slēgi | | | | | Piebūves loga slēgiem sāk. ks nav konstatēts. | | |

Baznīcas_27_62010060005001_slegi1
20.gs.10.,20.gados (pēc 1913.g.)
logs un slēģi ar oriģinālo aprīkojumu.

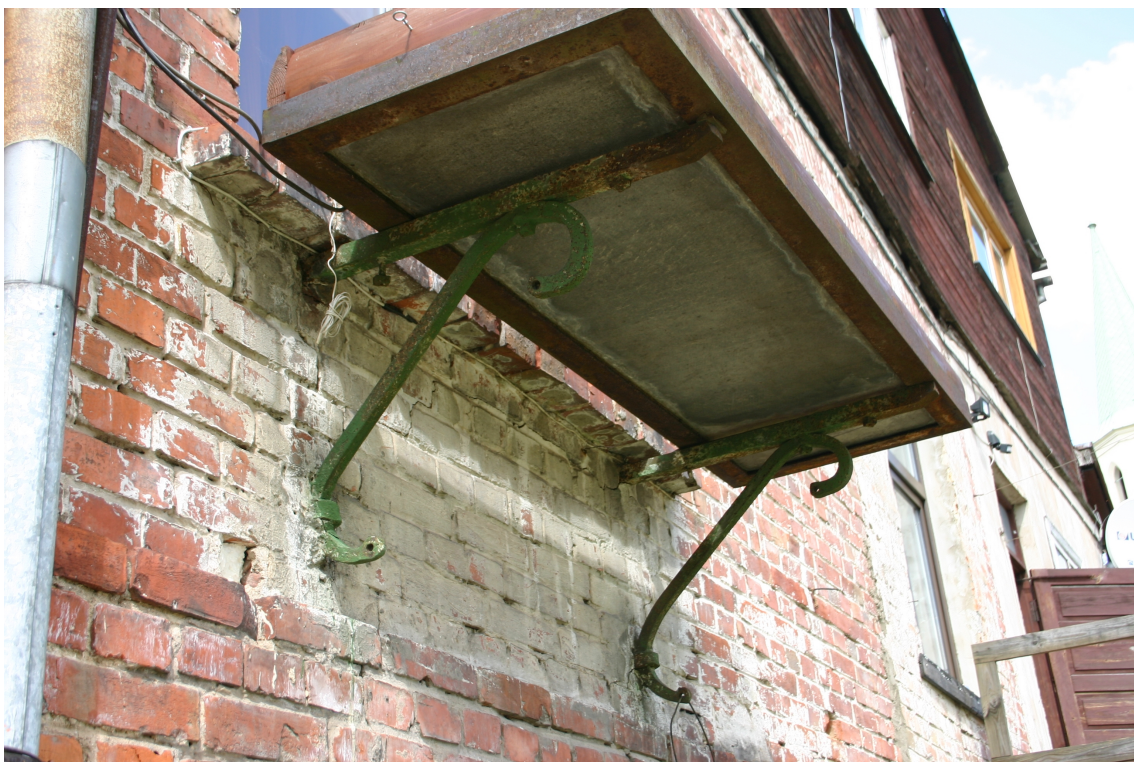
Baznīcas_27_62010060005001_detala1
20.gs.sāk. metāla konsoles.

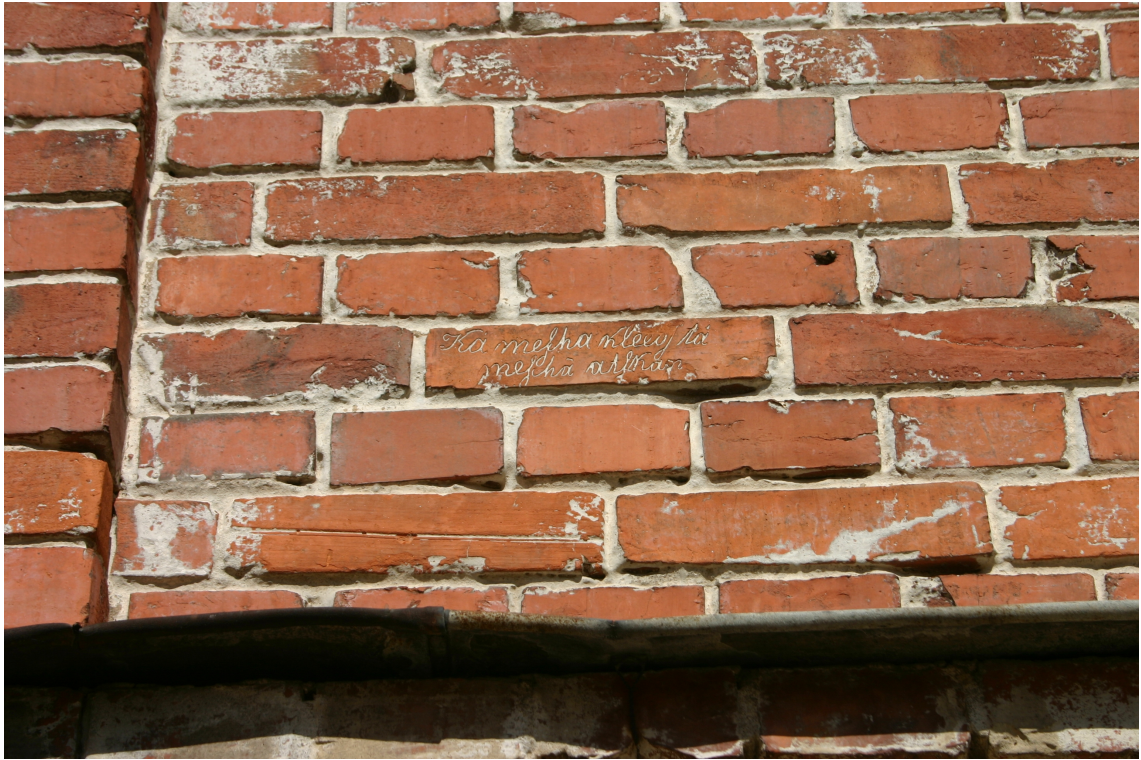
Baznīcas_27_62010060005001_detala2
20.gs.10.,20.gadu (pēc 1913.g.) ķieģelis ar uzrakstu.

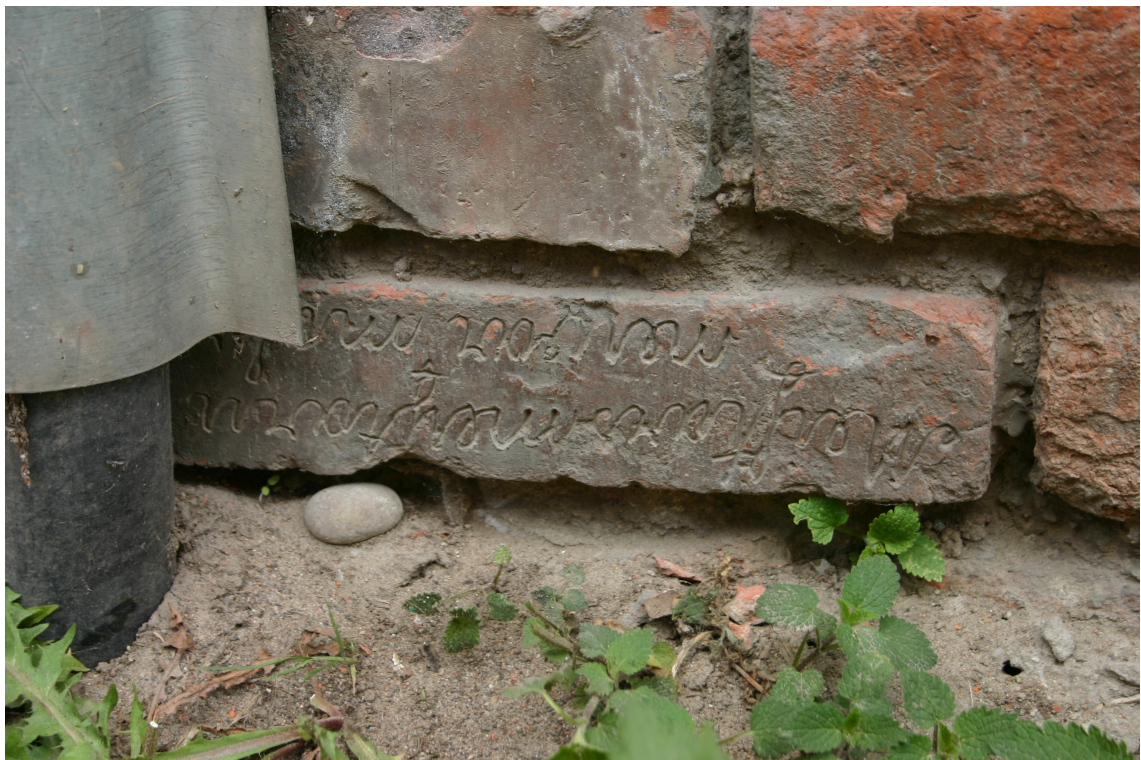
Baznīcas_27_62010060005001_detala3
20.gs.10.,20.gadu (pēc 1913.g.) ķieģelis ar uzrakstu.
