FASĀŽU KRĀSOJUMA  
INVENTARIZĀCIJA

RUTA TAURENA/LAURA LŪSE 12.05.2009

adrese
<b>Baznīcas 29</b>

kadastrs	62010060006001
reģistrators	Zanda Bikše / Daiga Lēvalde
datums	12.05.09

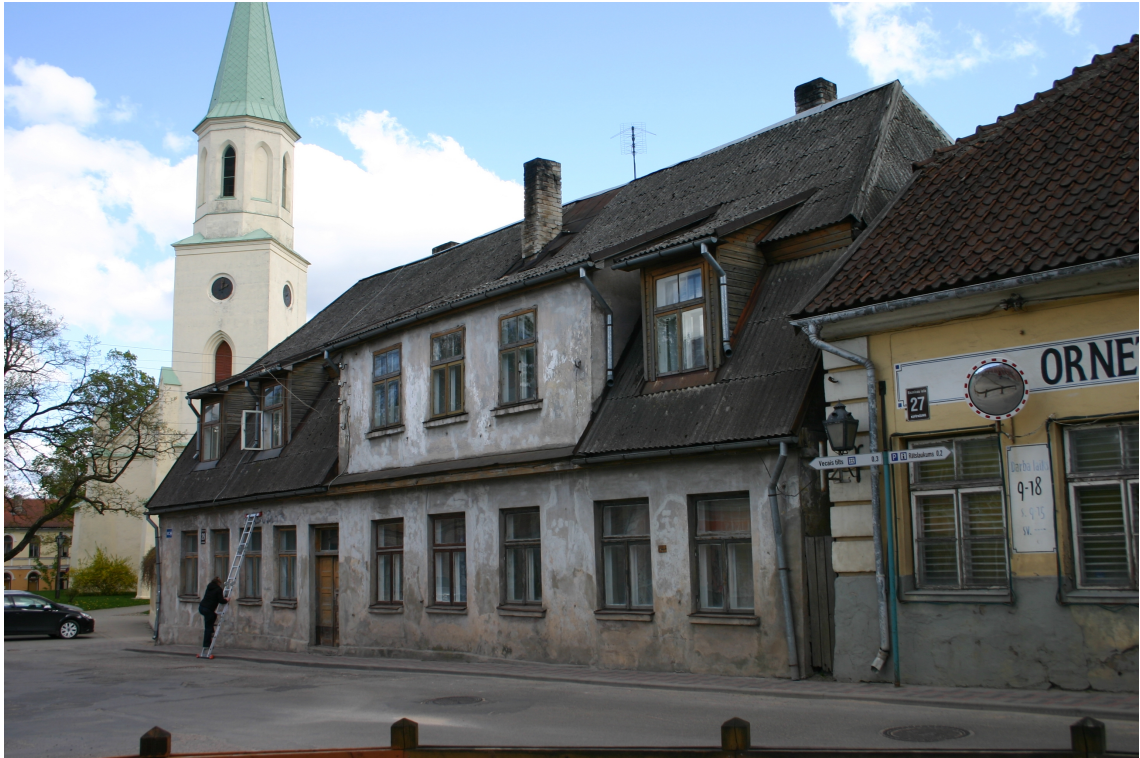
Bazniicas\_29\_62010060006001\_fasade1

Skats uz ēku no rietumiem. Sākotnējā (19.gs.sāk.) mezonīna frontons nojaukts 20.gs.2.pusē.

rīcība arhitektoniskā tēla atjaunošanai
likvidēt koka piebūves pagalma korpusam; mainīt uz atbilstošiem logus un durvis; atjaunot uzspāres; apmest skursteņus; atjaunot mezonīnu frontonus un jumta izbūves vēsturiskā izskatā; izveidot stilam atbilstošas dzegas

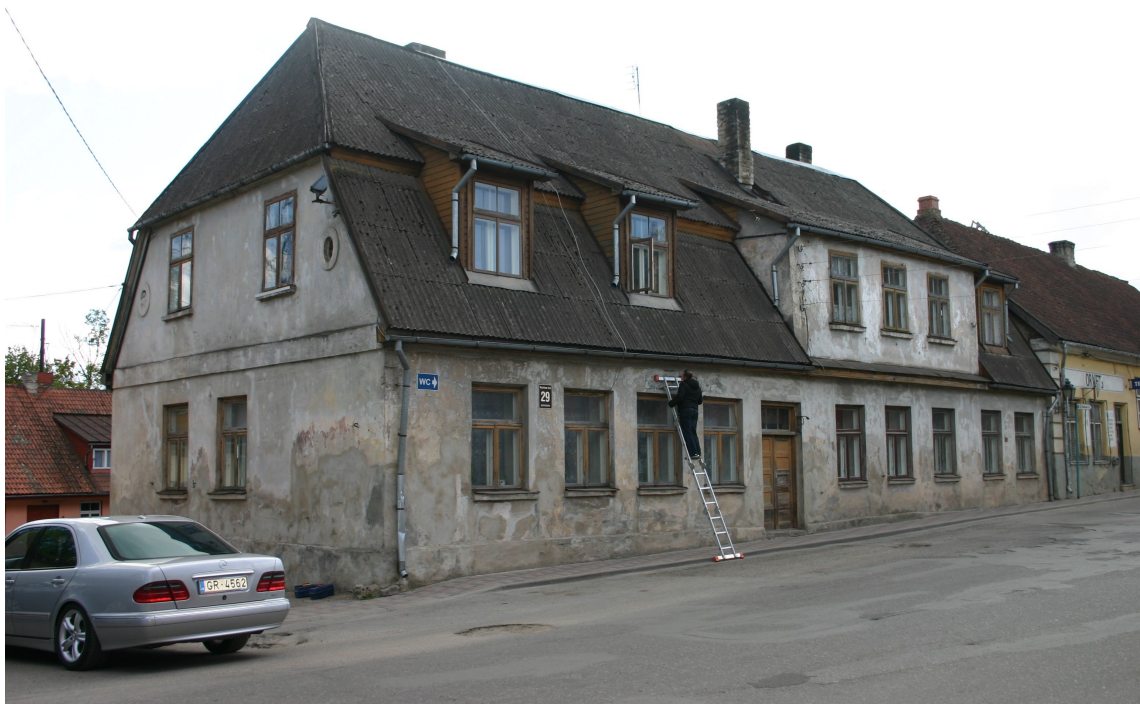
Bazniicas\_29\_62010060006001\_fasade2

Skats uz ēku no ziemeļiem. Jumta izbūves izveidotas 20.gs.60.gados sākotnējo izbūvju vietās.

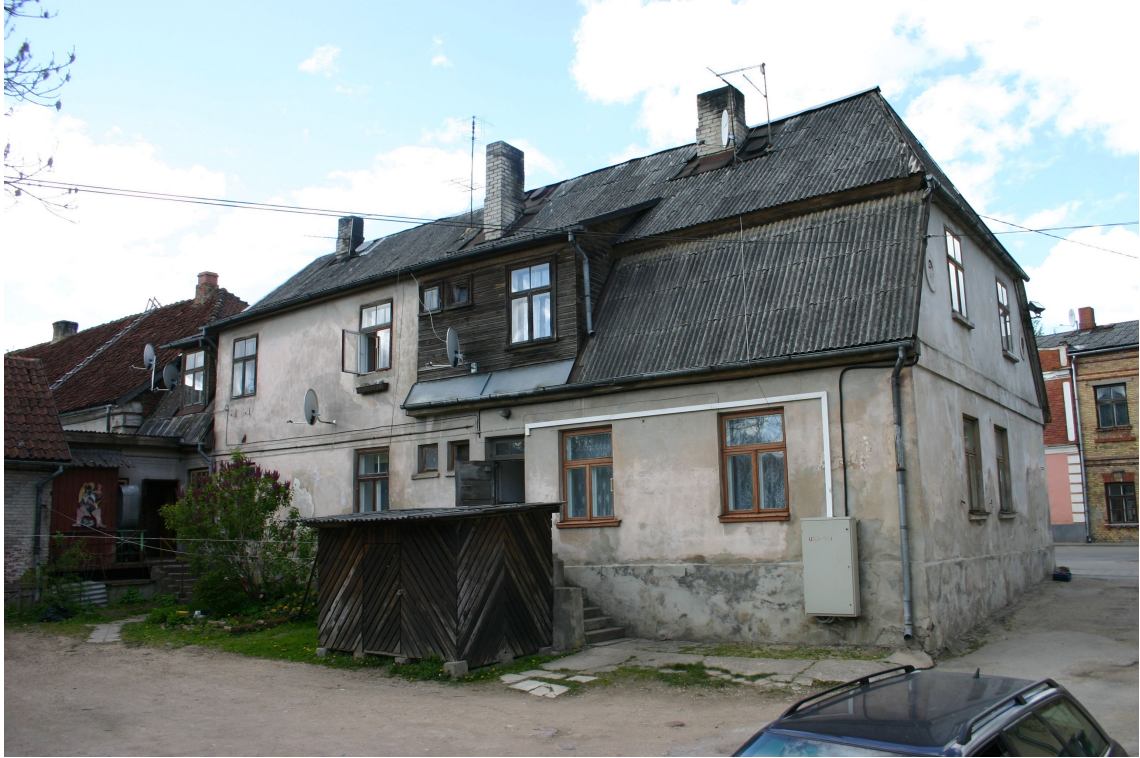
Bazniicas\_29\_62010060006001\_fasade3

Skats uz ēku no austrumiem. Sākotnējā (19.gs.sāk.) mezonīna frontons nojaukts 20.gs.2.pusē. Jumta izbūves izveidotas 20.gs.60.gados.

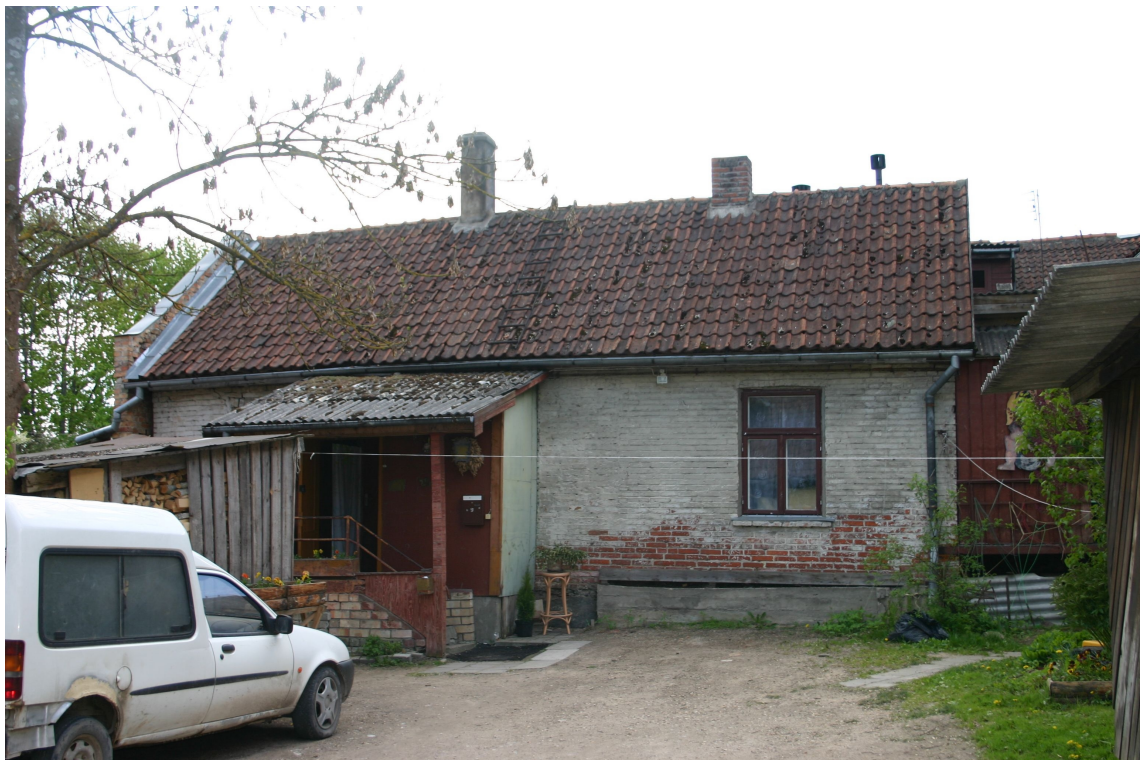
Bazniicas\_29\_62010060006001\_fasade4

20.gs.2.cet. uzceltā pagalma korpusa ziemeļaustrumu fasāde.

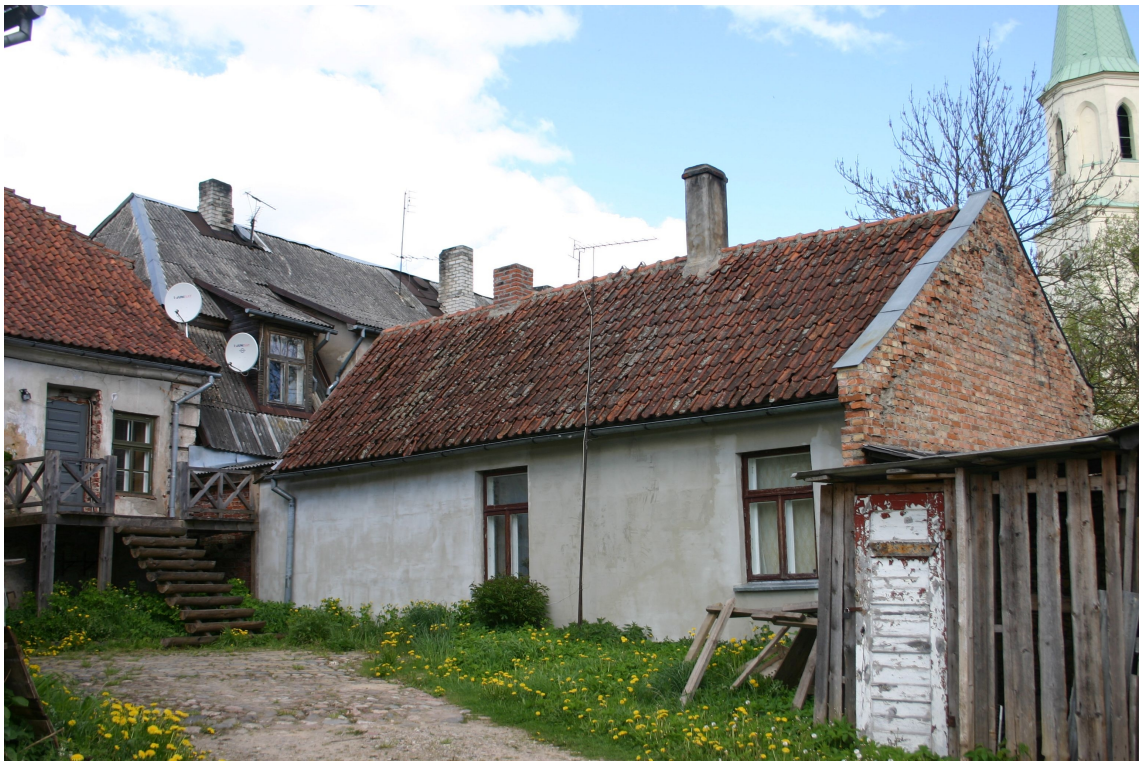
Baznīcas\_29\_62010060006001\_fasade5  
Skats uz ēku no dienvidiem. Priekšplānā 20.gs.2.cet. korpuss.
