Bazniicas_14_62010060071001_fasade1

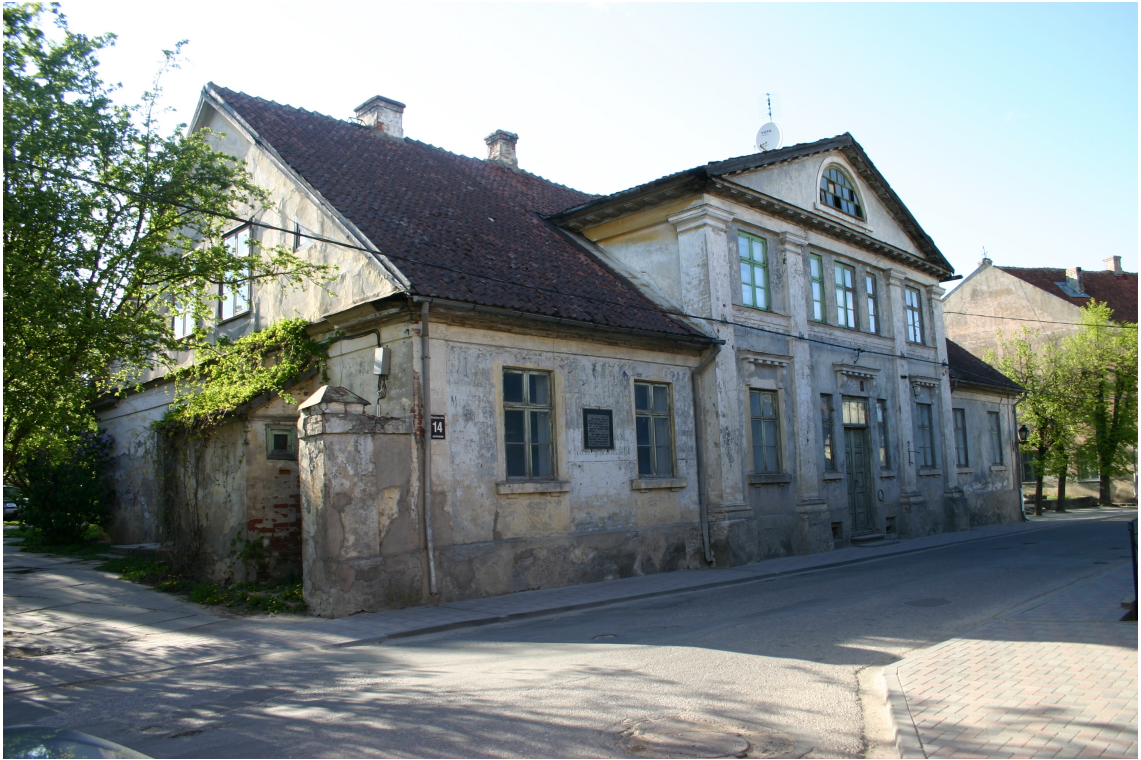
Skats uz ēku no dienvidaustrumiem. Zelminī saglabājušās 18.gs.2.puses pildrežģa konstrukcijas. Piebūve uzcelta līdz 1870to g. sāk., nedaudz vēlāk kā ēkas pārbūve no 19.gs.v. - 1870to g. sāk.

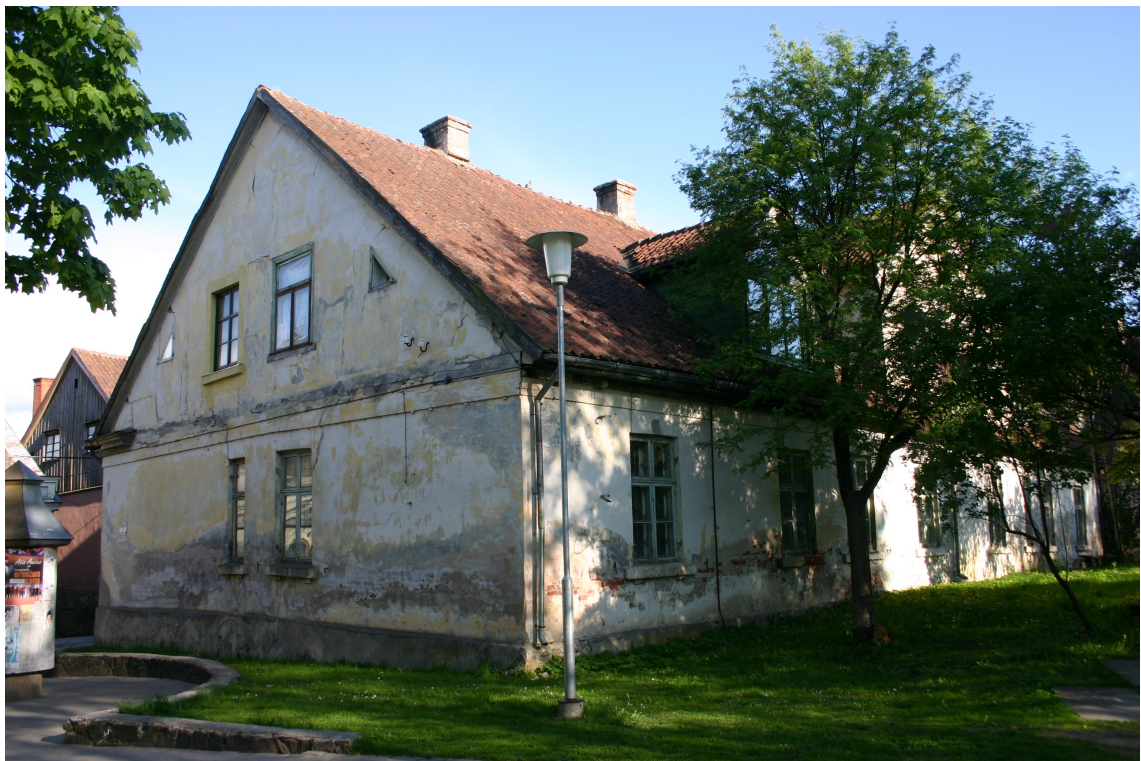
Bazniicas_14_62010060071001_fasade2

Skats uz ēku no ziemeļrietumiem. Zelminī saglabājušās 18.gs.2.puses pildrežģa konstrukcijas.

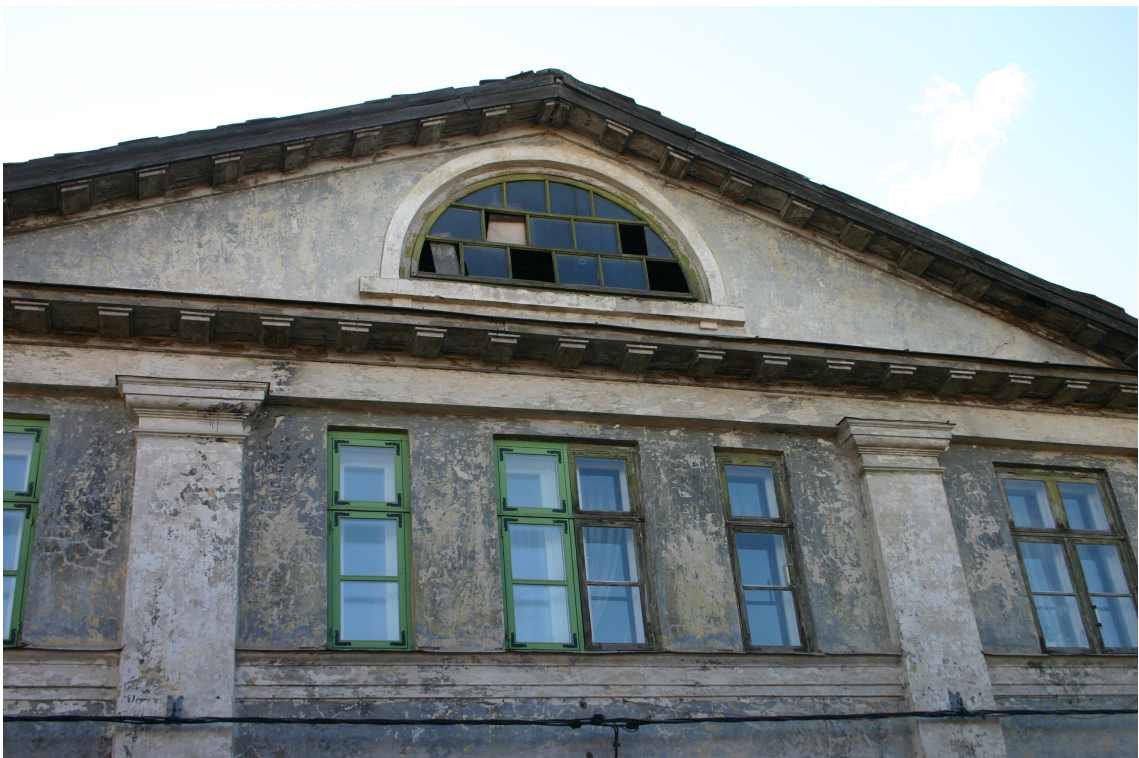
Bazniicas_14_62010060071001_fragments1
Galvenās fasādes centrālās daļas fragments ar 19.gs.v.-19.gs.70to gadu sāk. izveidoto fasāžu apdari un logiem. Izņēmums ir frontona loga vērtne, kas nomainīta 20.gs.2.pusē.

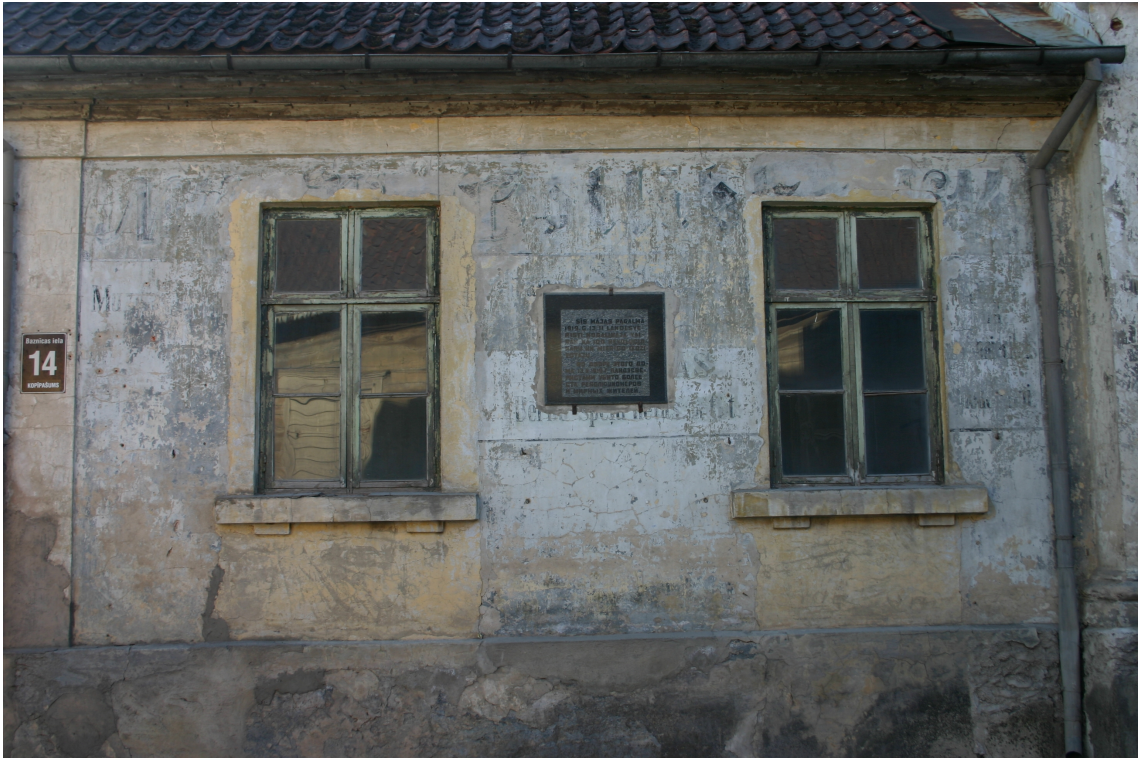
Baznīcas_14_62010060071001_fragment2
Esošās logailas un logi izveidoti 20.gs.2.pusē, kad likvidēts skatlogs un durvis. Uz fasādes redzamas 20.gs.1.puses reklāmas.

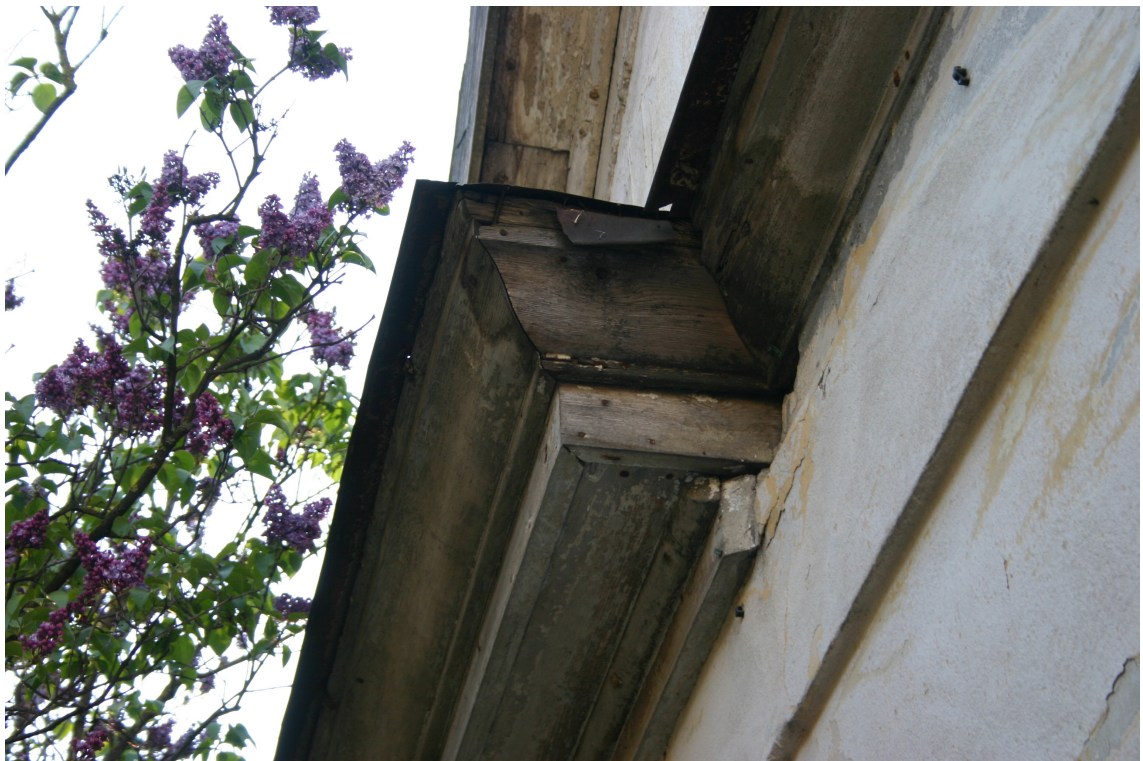
Baznīcas_14_62010060071001_dzega1
Dēļu dzega (19.gs.v.-19.gs.70to gadu sāk.).

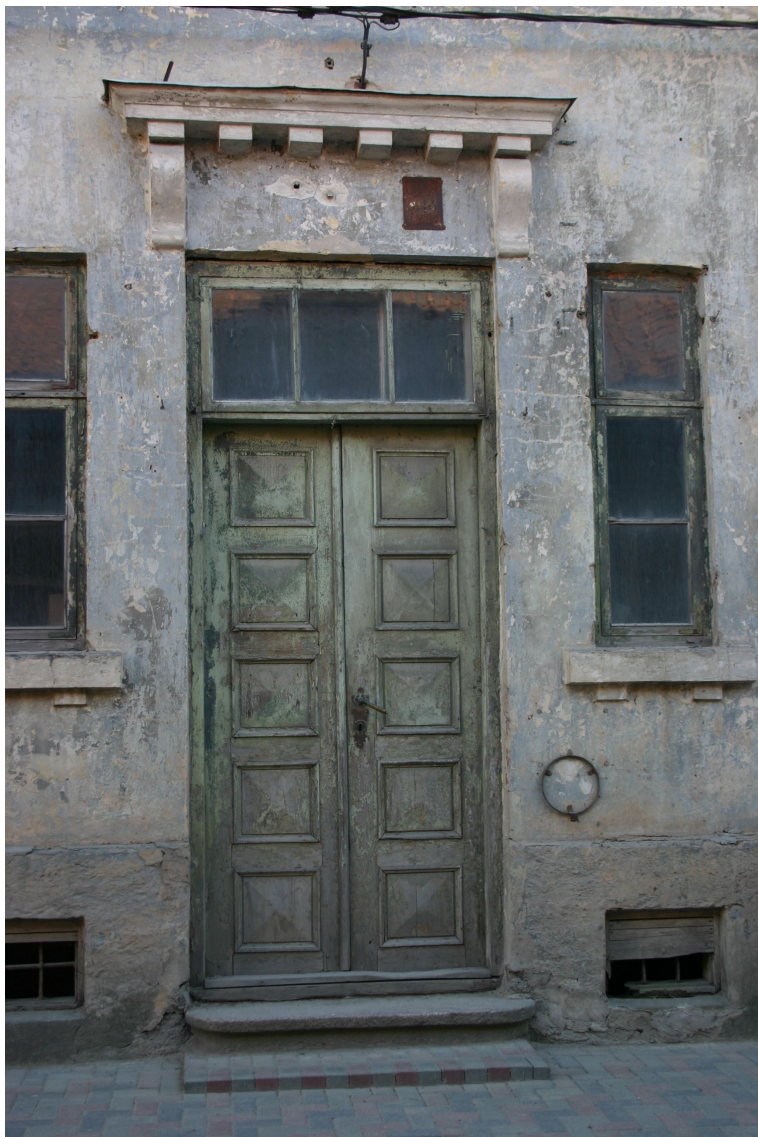
Bazniicas_14_62010060071001_durvis1
Durvis ar sandriku (19.gs.v.-19.gs.70to gadu sāk.). Virslogs -
20.gs.2.puse.

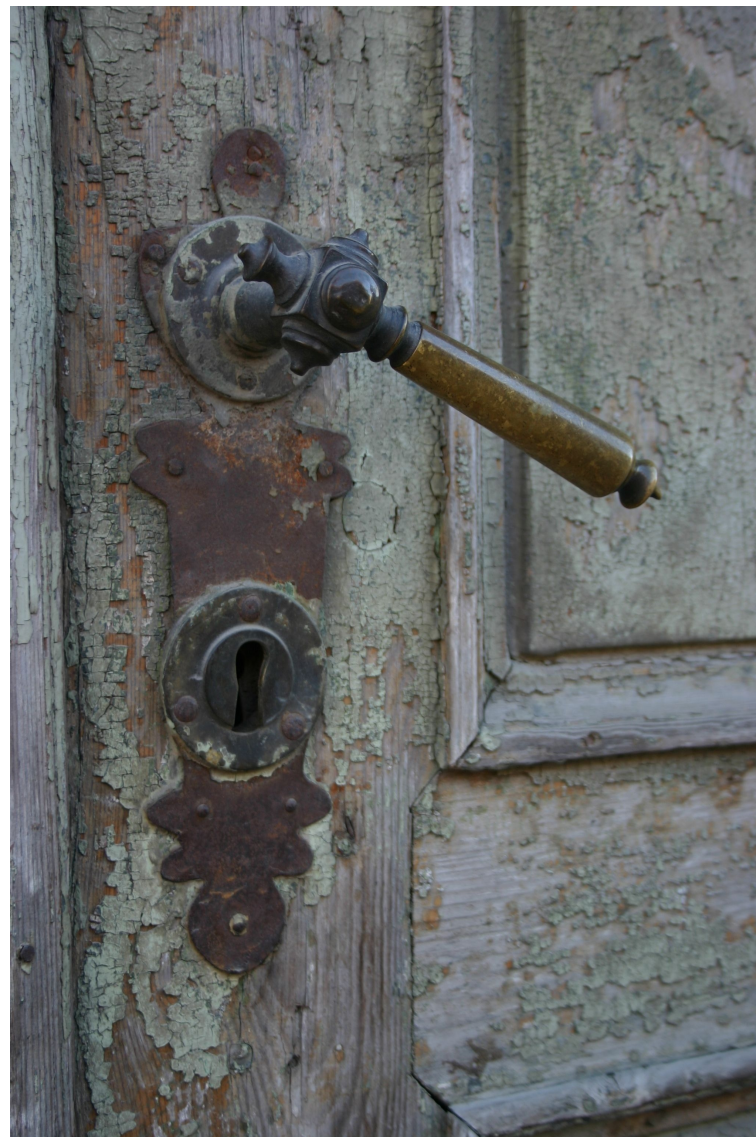
Bazniicas_14_62010060071001_durvis2
19.gs.v.-19.gs.70to gadu sāk. nosegvairodzīņš, kas papildināts
ar 19.gs.beigu nosegvairodzīņu un rokturi.

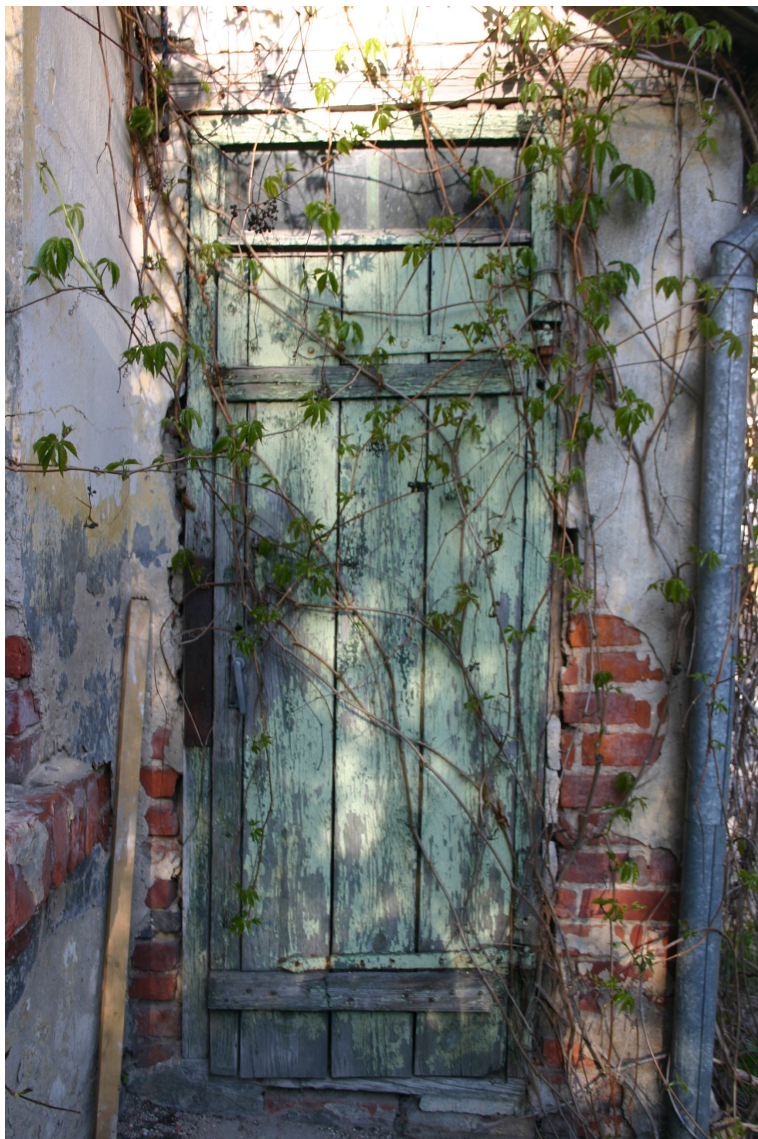
Bazniicas_14_62010060071001_durvis3
Vēsturiskas durvis ar oriģinālo aprīkojumu.

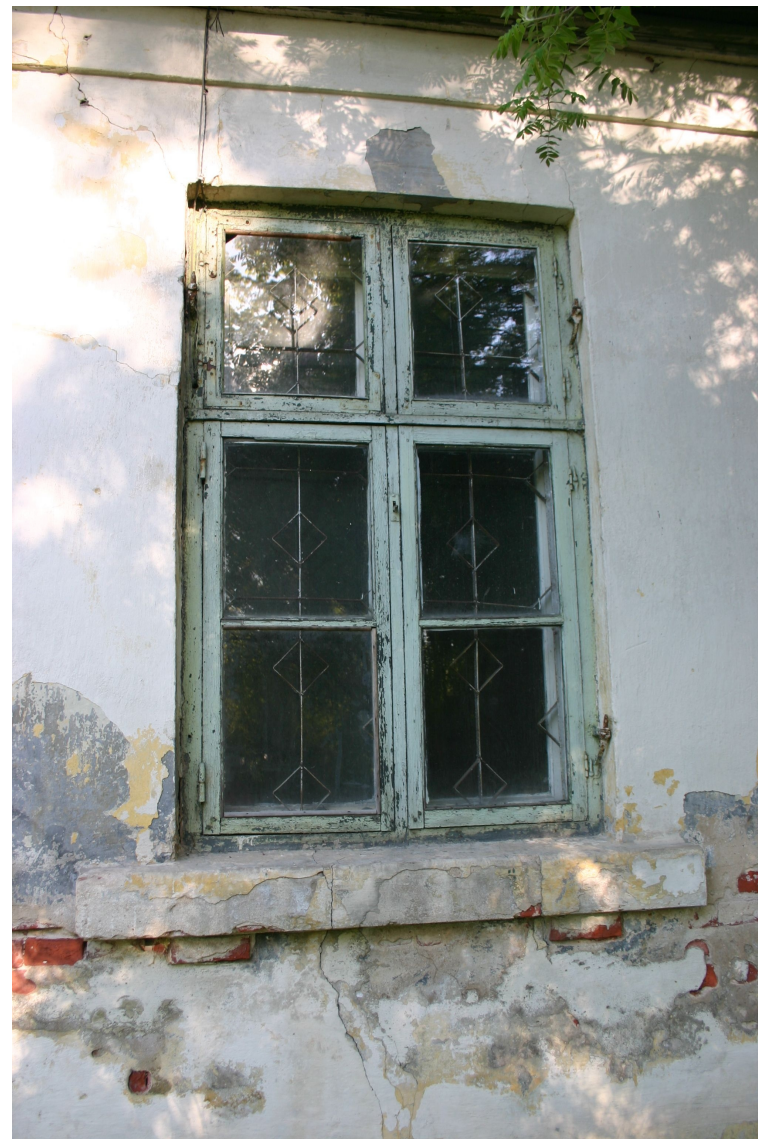
Bazniicas_14_62010060071001_logs1
19.gs.v.-19.gs.70to gadu sāk. logs. Apakšējās vērtnes nomainītas
20.gs.2.pusē. Augšējām vērtņēm oriģinālais aprīkojums.

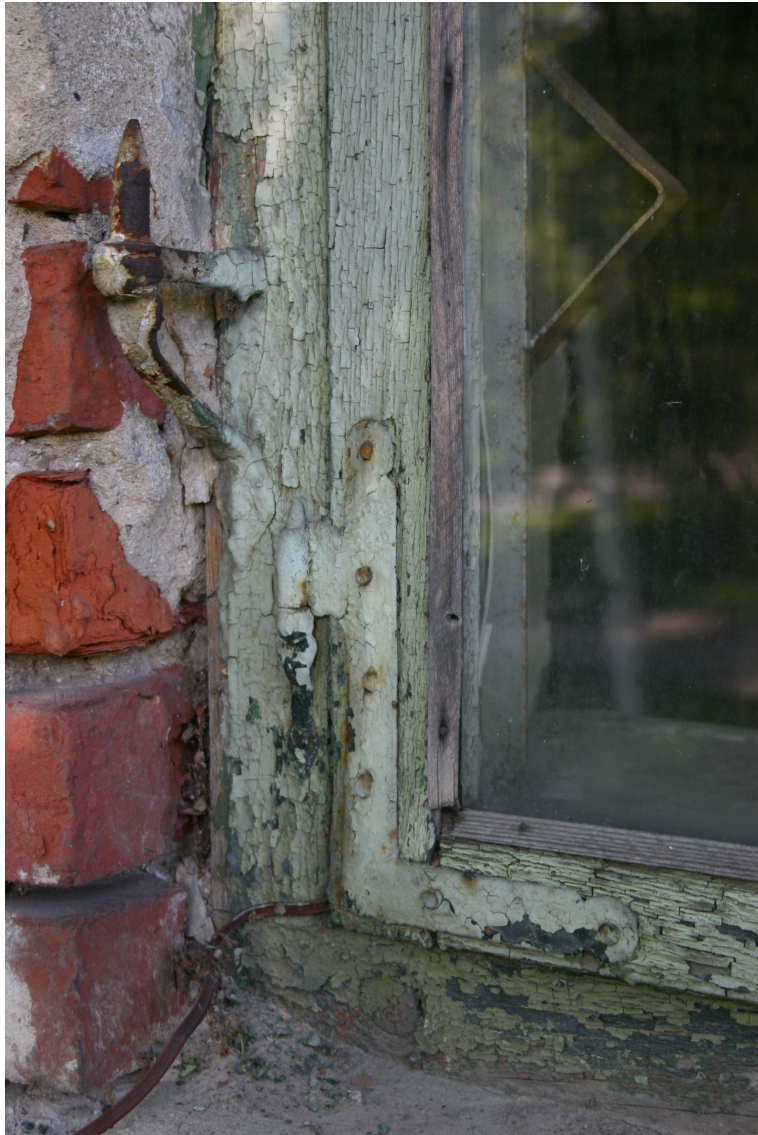
Bazniicas_14_62010060071001_logs2
19.gs.v.-19.gs.70to gadu sāk. loga vira un slēģu viras kāsis.

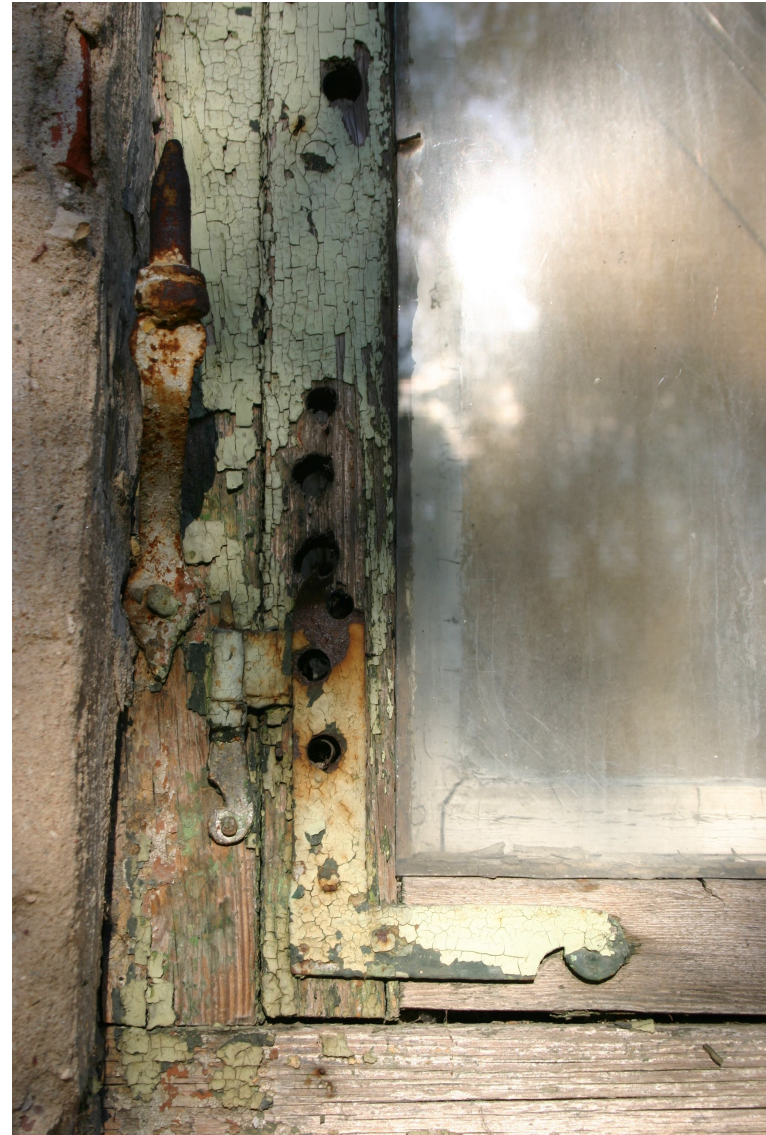
Bazniicas_14_62010060071001_logs3
Atkārtoti izmantota, domājams, 18.gs.beigu loga vira.

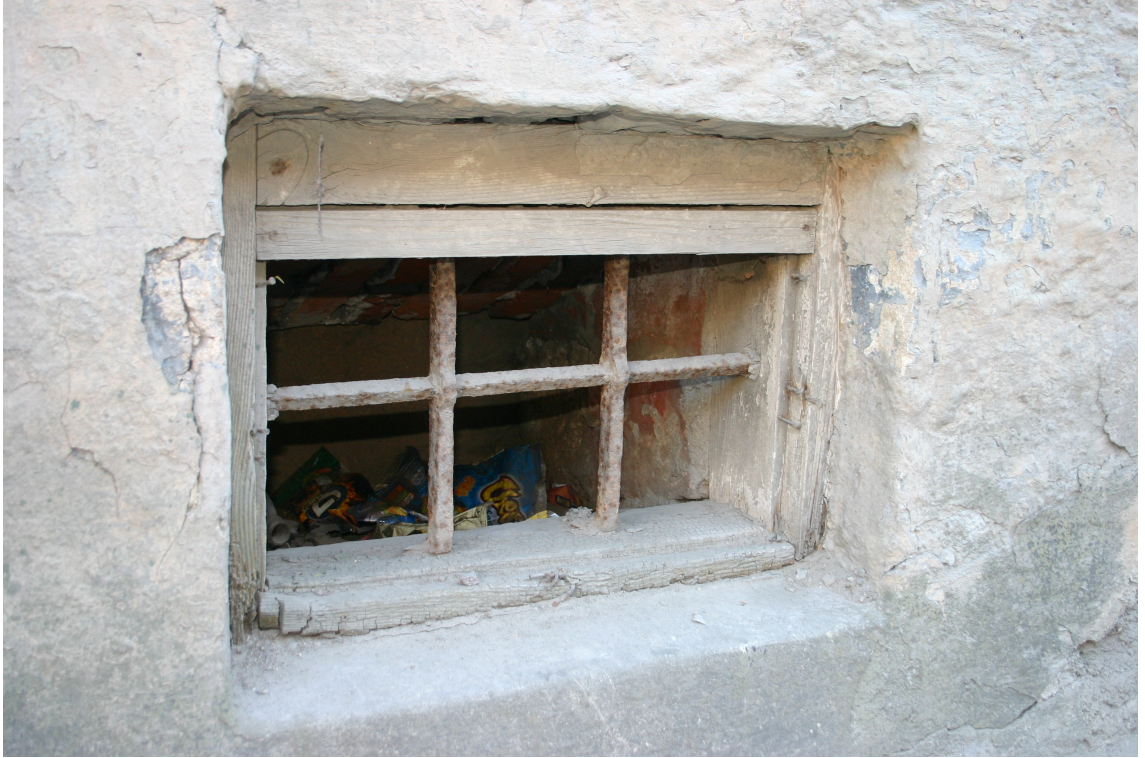
Baznīcas_14_62010060071001_logs4
19.gs.v.-19.gs.70to gadu sāk. loga aploda un metāla restes.
