adrese
Jelgavas 3

kadastrs	62010220084002
reģistrators	Zanda Bikše / Daiga Lēvalde
datums	10.06.09

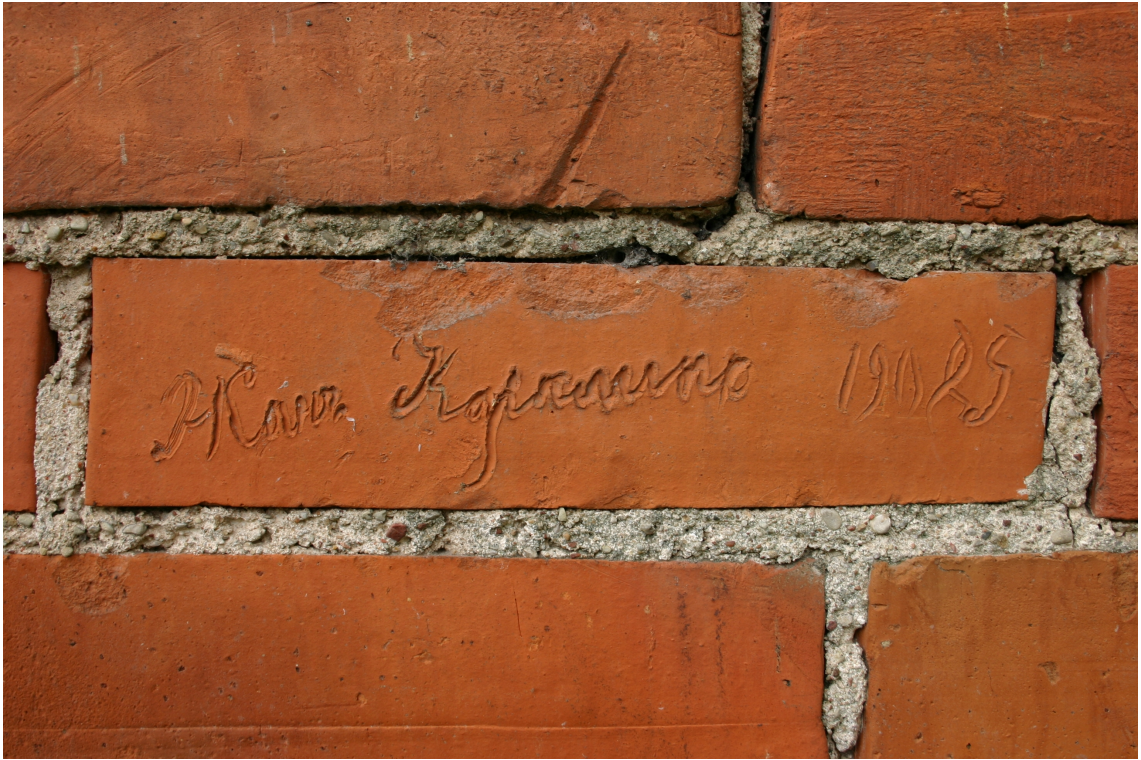
Jelgavas_3_62010220084002_detala1

Ar parakstu un izgatavošanas gadu (domājams, 1908r) marķēts ķieģelis ēkas ziemeļu fasādē.
