FASĀŽU KRĀSOJUMA  
INVENTARIZĀCIJA

adrese
<b>Kalna 1</b>

kadastrs	62010220070001
reģistrators	Zanda Bikše / Daiga Lēvalde
datums	26.05.09

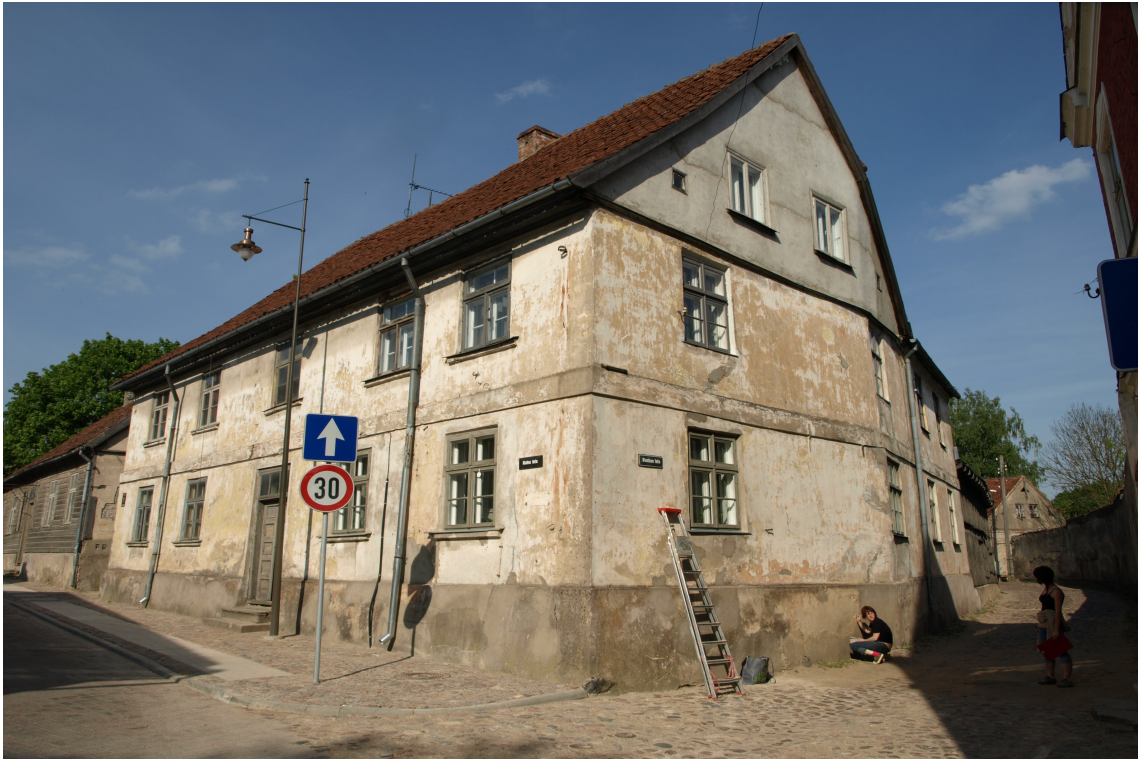
Kalna1\_62010220070001\_fasade1  
Skats uz ēku no rietumiem.

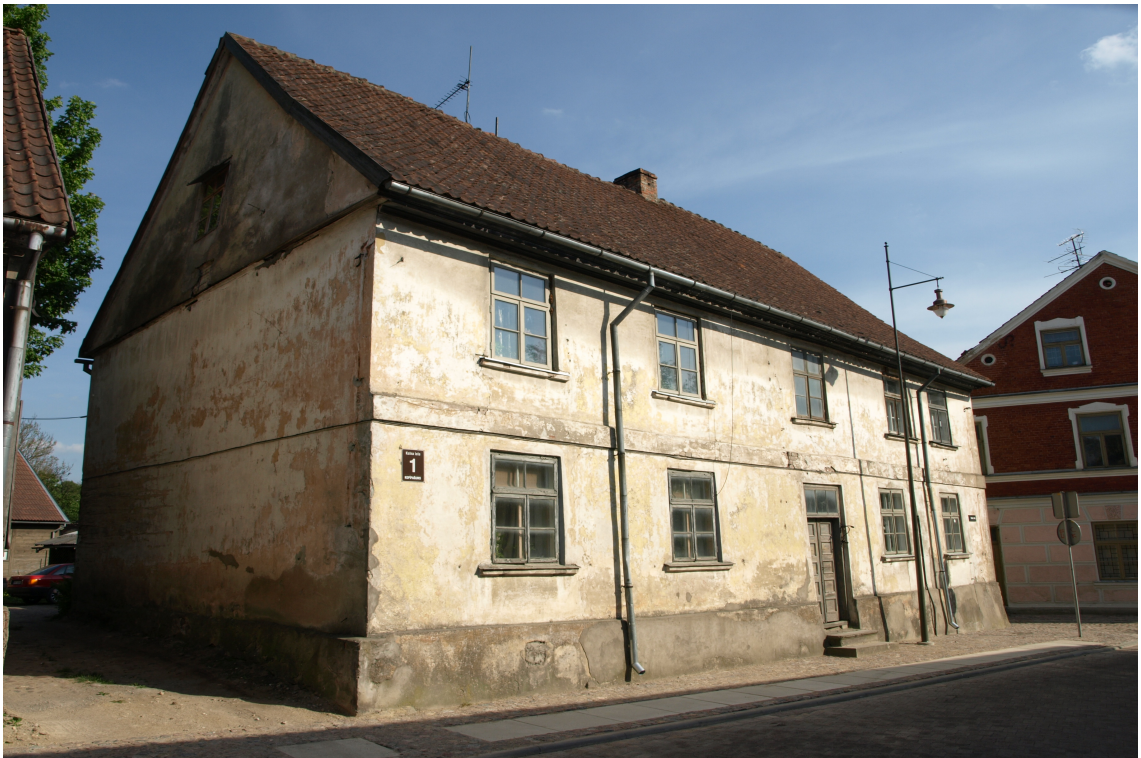
Kalna1\_62010220070001\_fasade2  
Skats uz ēku no ziemeļiem.

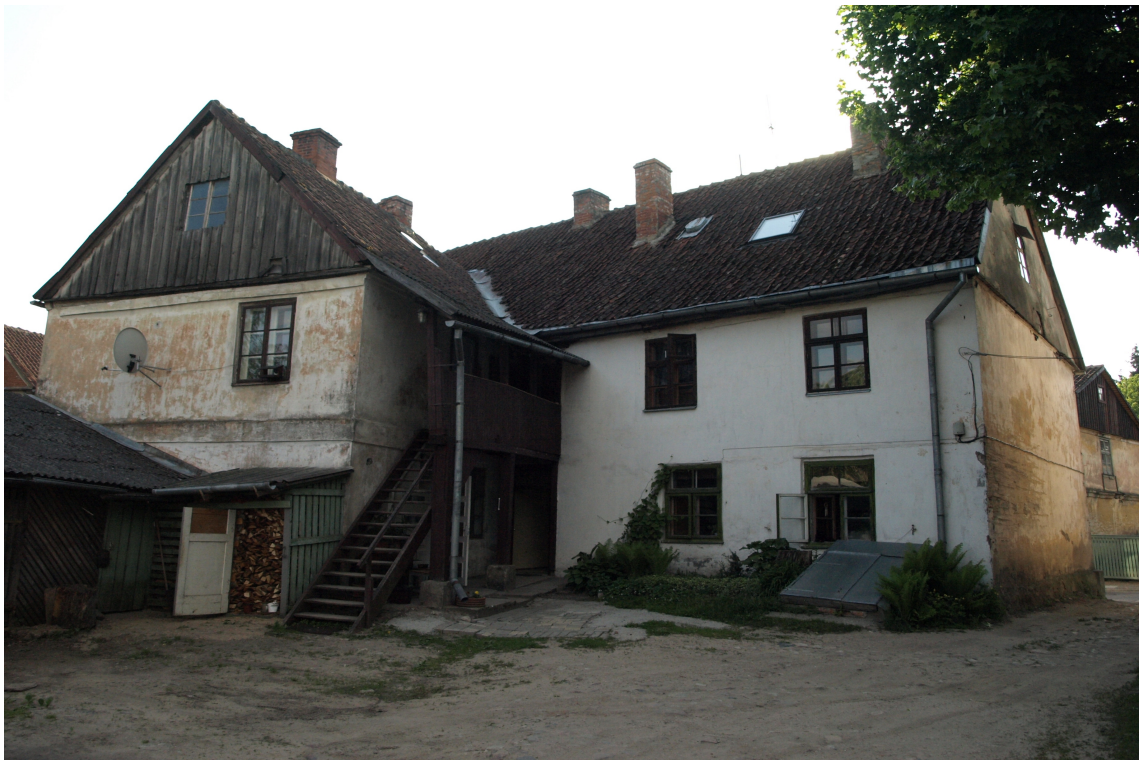
Kalna1\_62010220070001\_fasade3  
Skats uz ēku no austrumiem. Koka galerijai un kāpnēm saglabājusies vēsturiskā konstrukcija.

primārās ricības
zeldmiņa koka konstrukciju remonts

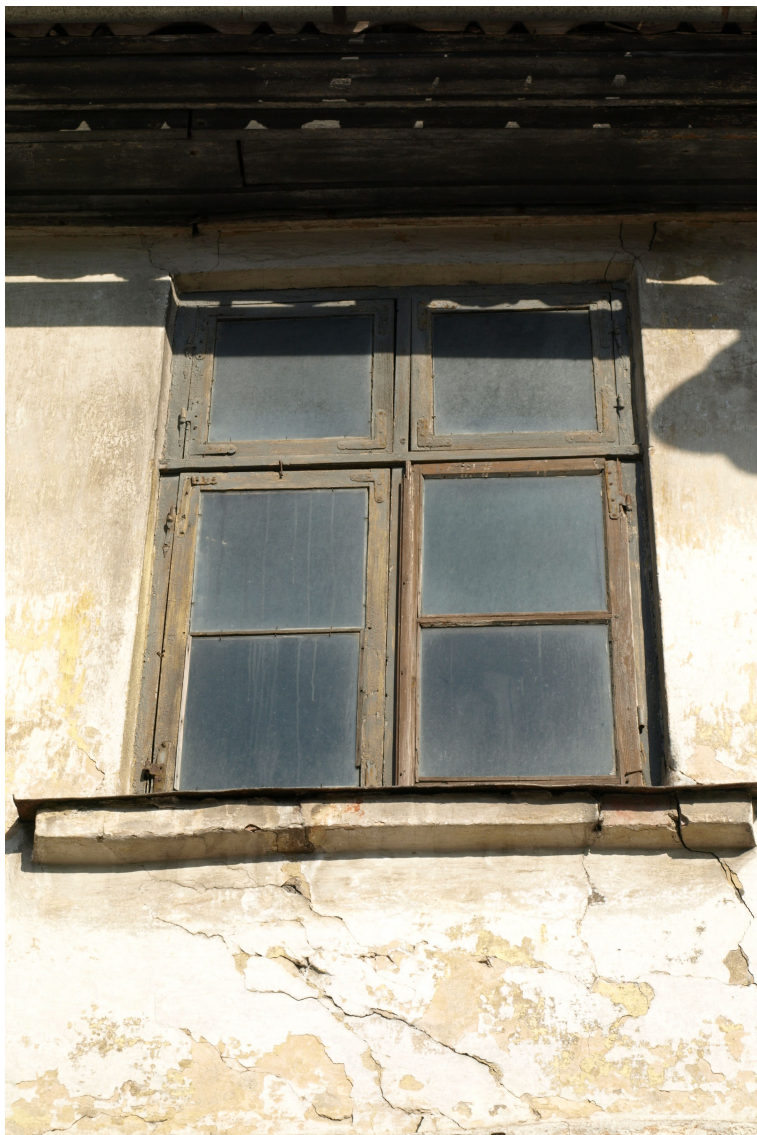
Kalna1\_62010220070001\_logs1  
Sākotnējs (19.gs.3.cet.) logs ar oriģinālo aprīkojumu.

ricība arhitektoniskā tēla atjaunošanai
Neatbilstošo logu nomaiņa pret sākotnējiem analogiem logiem; durvju nomaiņa
