Liepaajas_14_62010140128001_fasade1
Skats uz ēku no ziemeļaustrumiem.

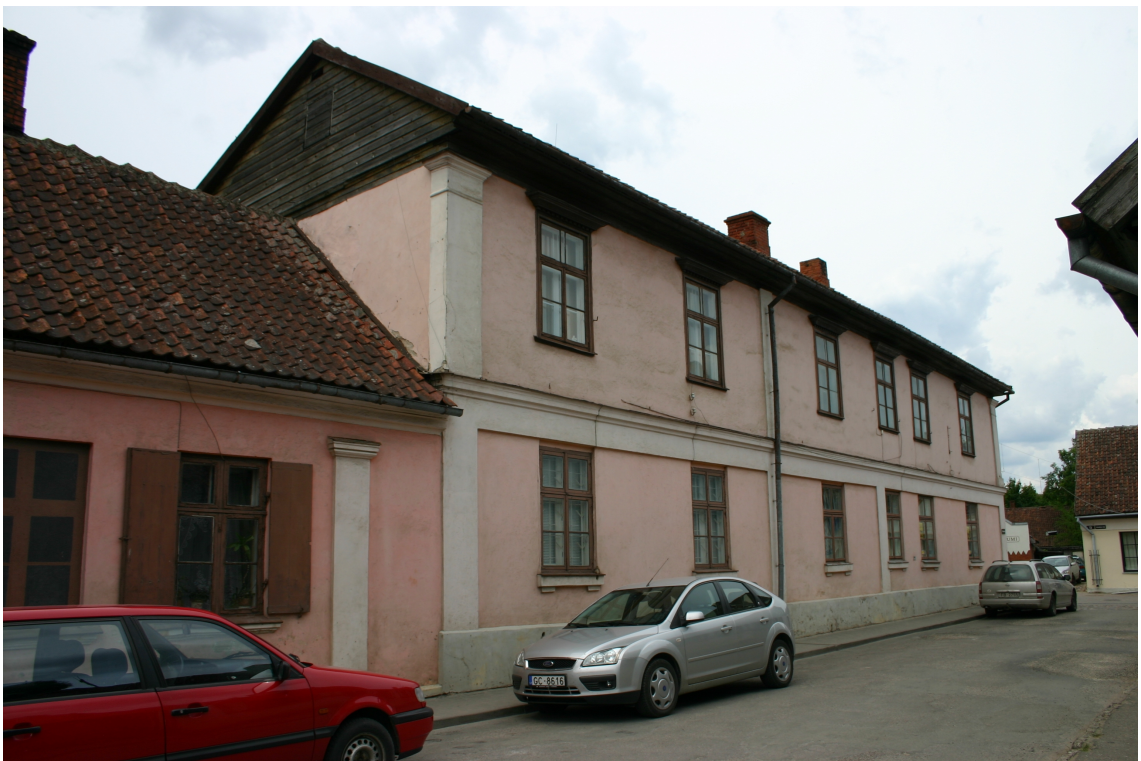
Liepaajas_14_62010140128001_fasade2
Skats uz ēku no dienvidaustrumiem.

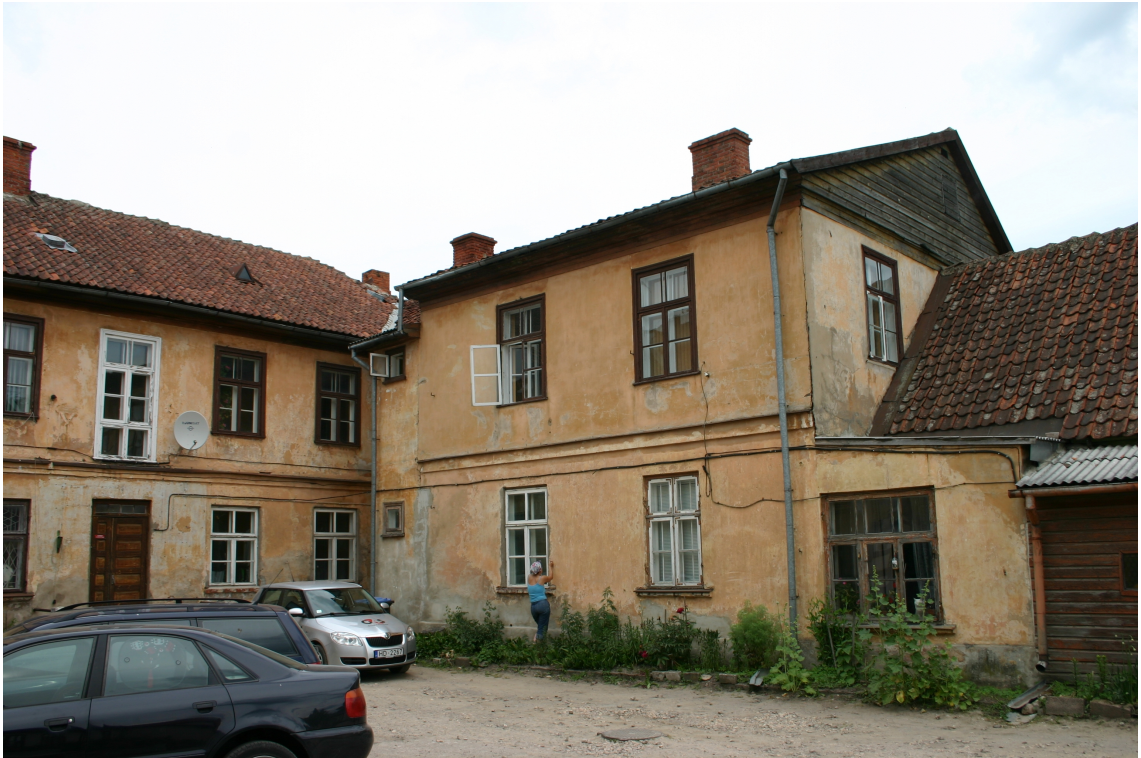
Liepaaļas_14_62010140128001_fasade3

Pagalma fasādes skatā no dienvidrietumiem. Redzams 19.gs.4.cet. pagarinātais un paplatinātais korpuss un 20.gs.2.puses tualetes piebūve.

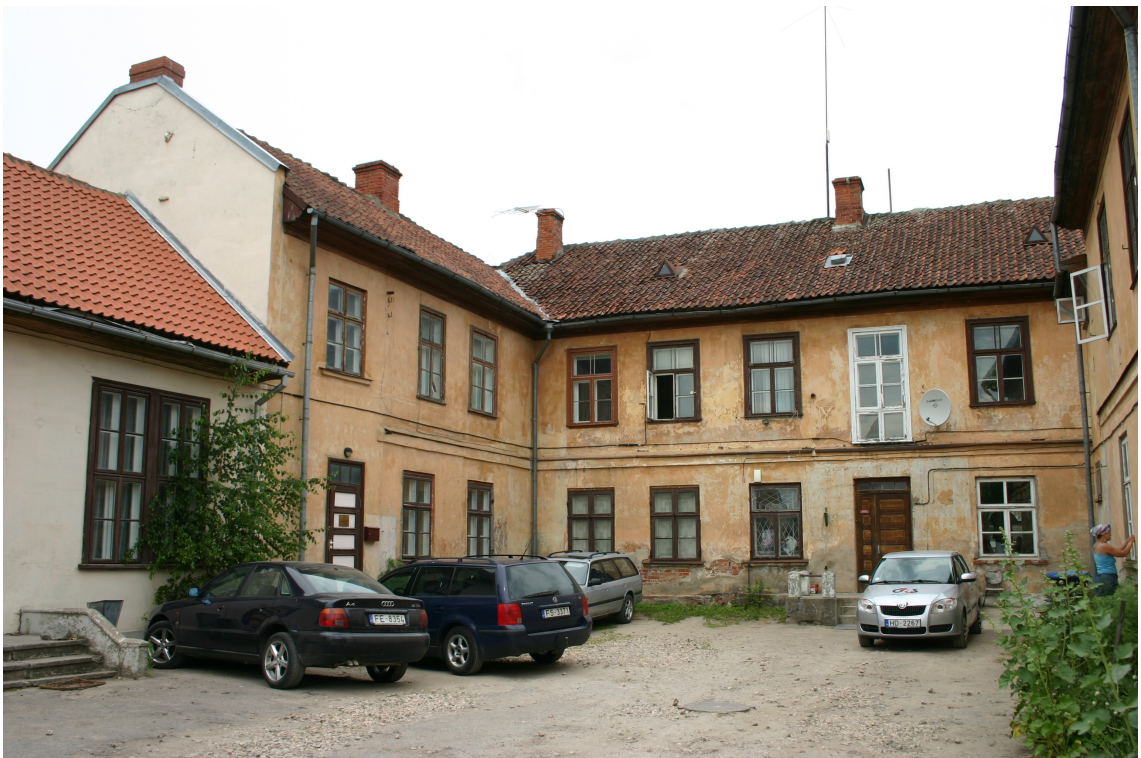
Liepaaļas_14_62010140128001_fasade4

Pagalma fasādes skatā no dienvidaustrumiem. Redzams 20.gs.2.pusē pagarinātais sānu korpuss.

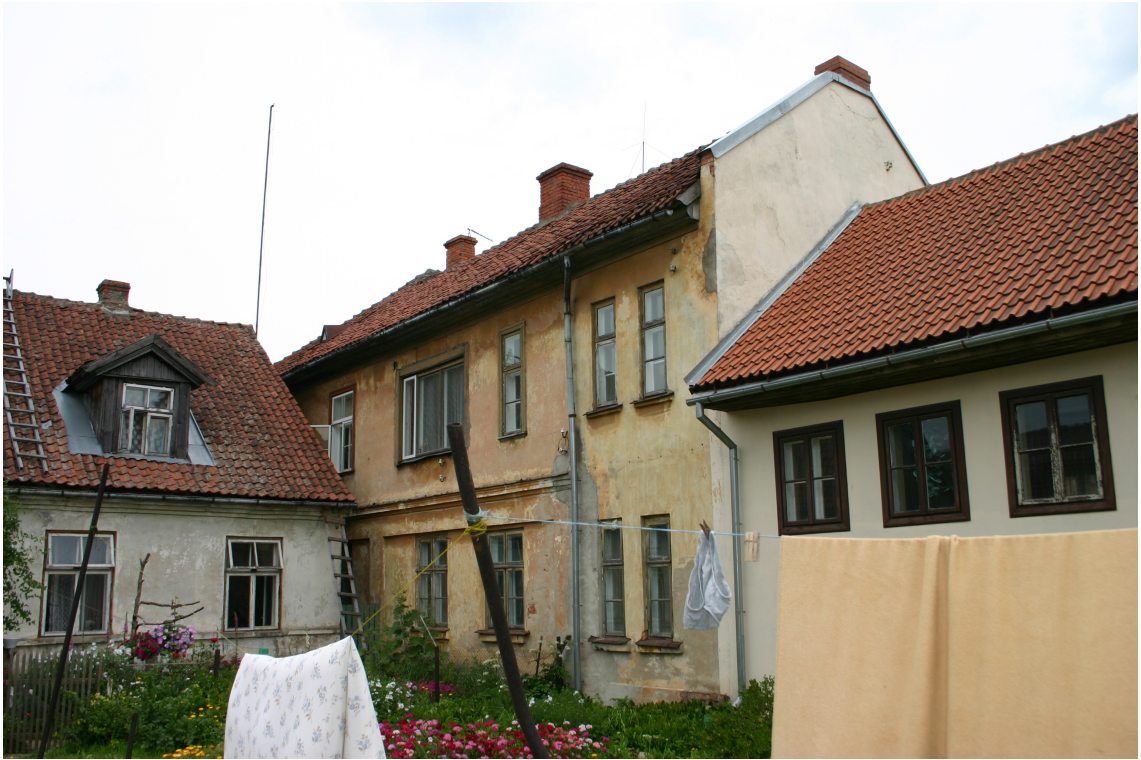
Liepaajas_14_62010140128001_fasade5

Pagalma fasāde skatā no dienvidrietumiem. Redzams 20.gs.2.pusē pagarinātais korpus.

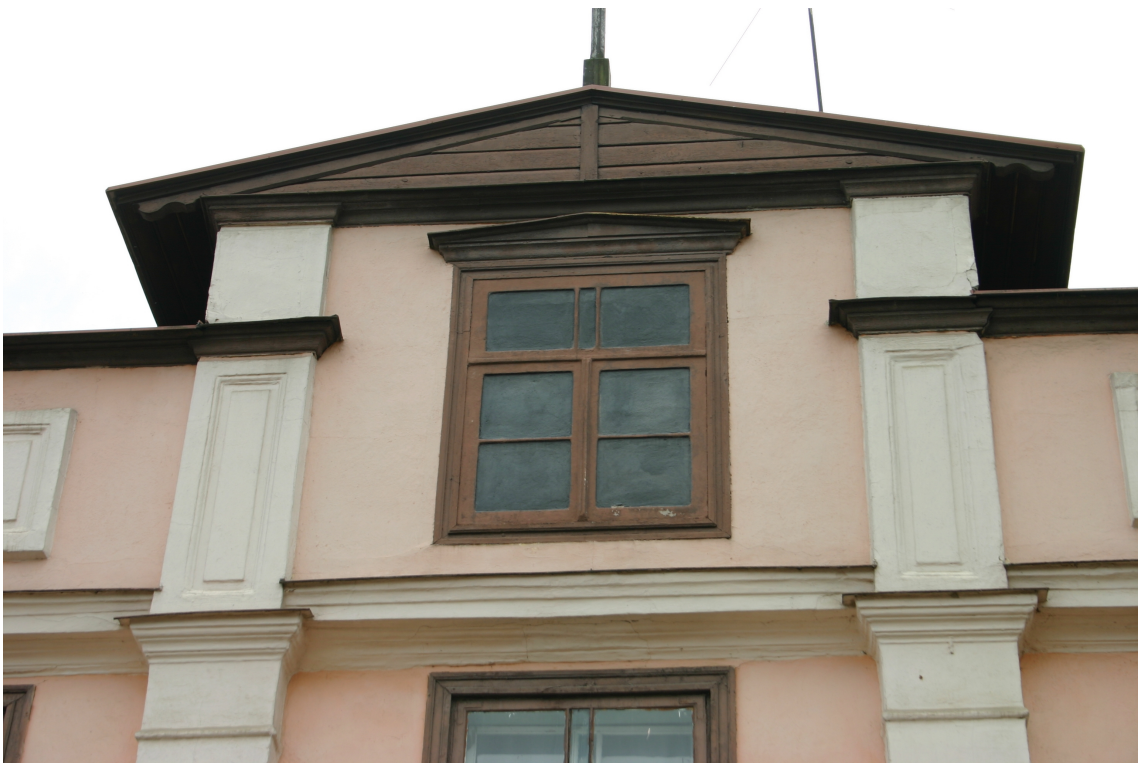
Liepaajas_14_62010140128001_fragments1

Galvenās fasādes fragments ar sākotnējo (19.gs.3.cet.) dekoratīvo apdari un "aklo" logu. 20.gs.2.pusē, izveidojot izbūvi aiz atīkas, mainīts koka frontons.

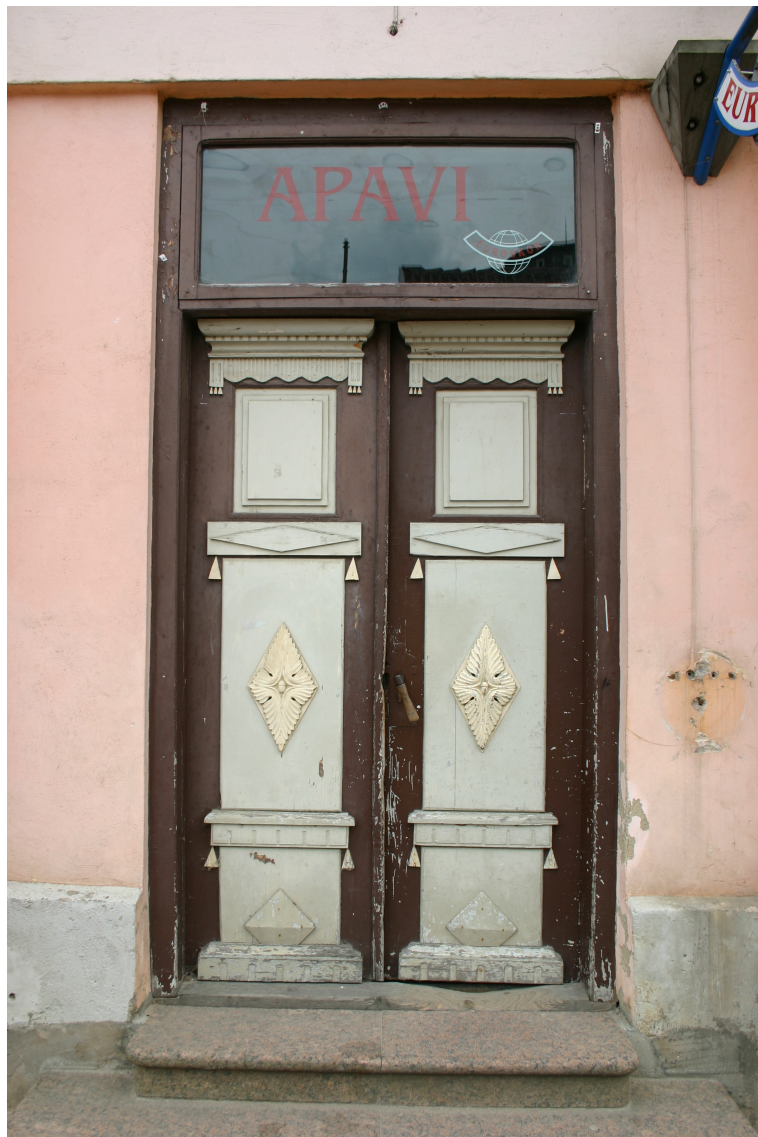
Liepaaļas_14_62010140128001_durvis1
Sākotnējās (19.gs.3.cet.) durvis (stipri labotas) ar oriģinālo
aprīkojumu. Virslogs – 20.gs.2.puse.

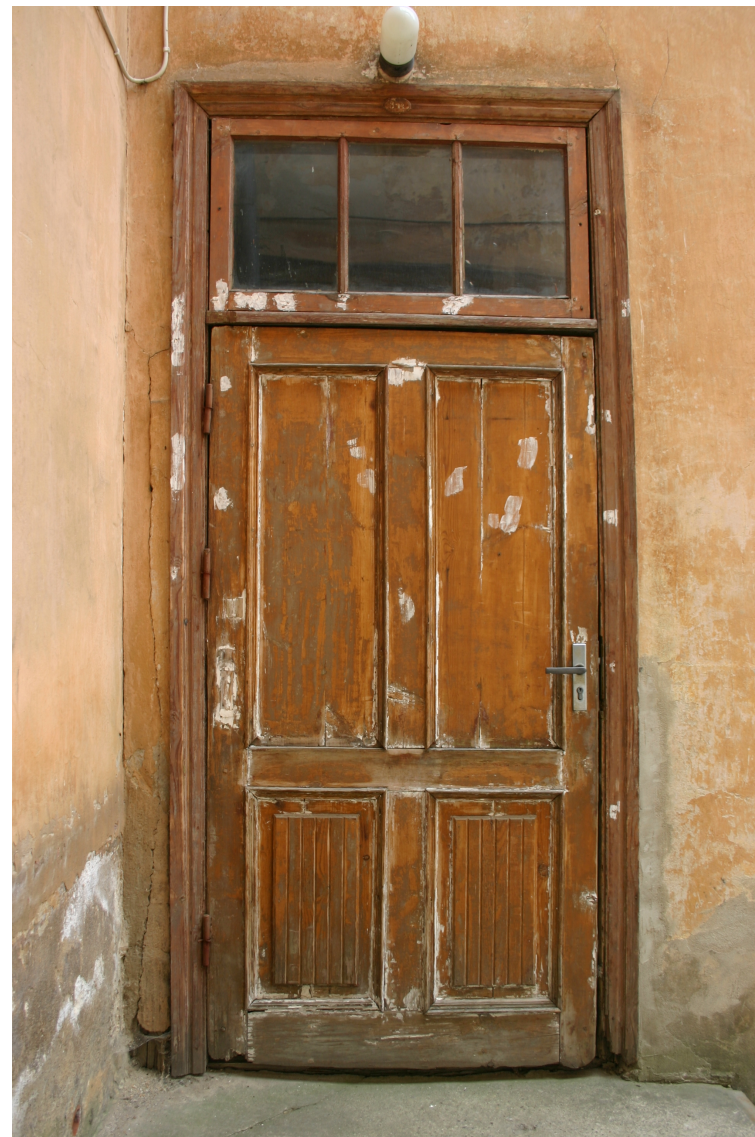
Liepaaļas_14_62010140128001_durvis2
Vēsturiskas durvis un virslogs.

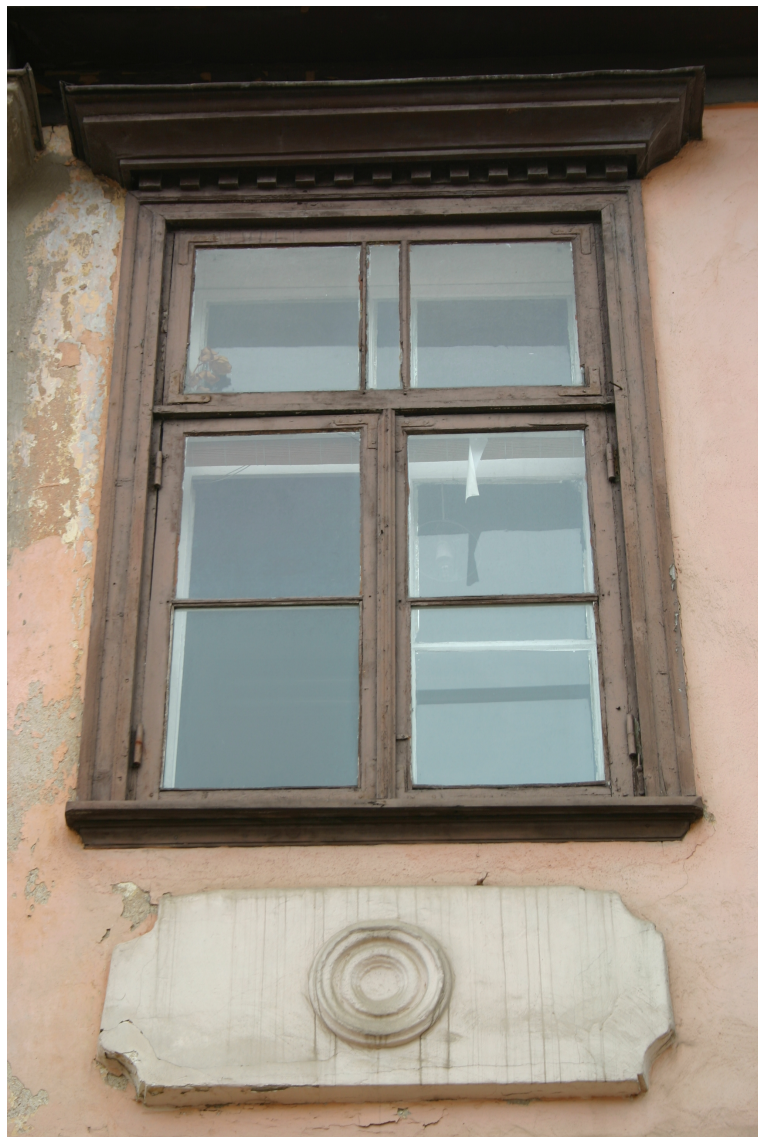
Liepaajas_14_62010140128001_logs1
Sākotnējs (19.gs.3.cet.) logs ar oriģinālo aprīkojumu un aillas dekoratīvā apdare ielas fasādē.

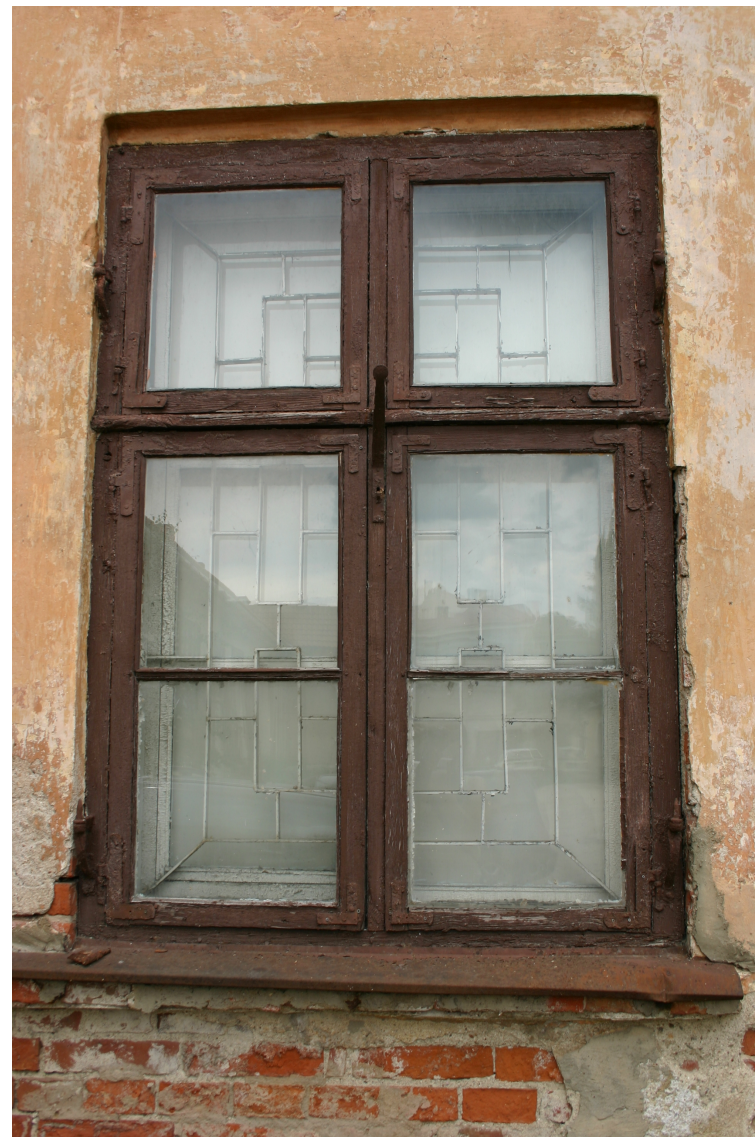
Liepaajas_14_62010140128001_logs2
Sākotnējs (19.gs.3.cet.) logs ar oriģinālo aprīkojumu pagalma fasādē.
