| <b>Policijas 1a</b> |

| kadastrs | 62010060047001 |

FASĀŽU KRĀSOJUMA  
INVENTARIZĀCIJA

POLICIJAS IELA 1A, 62010060047001

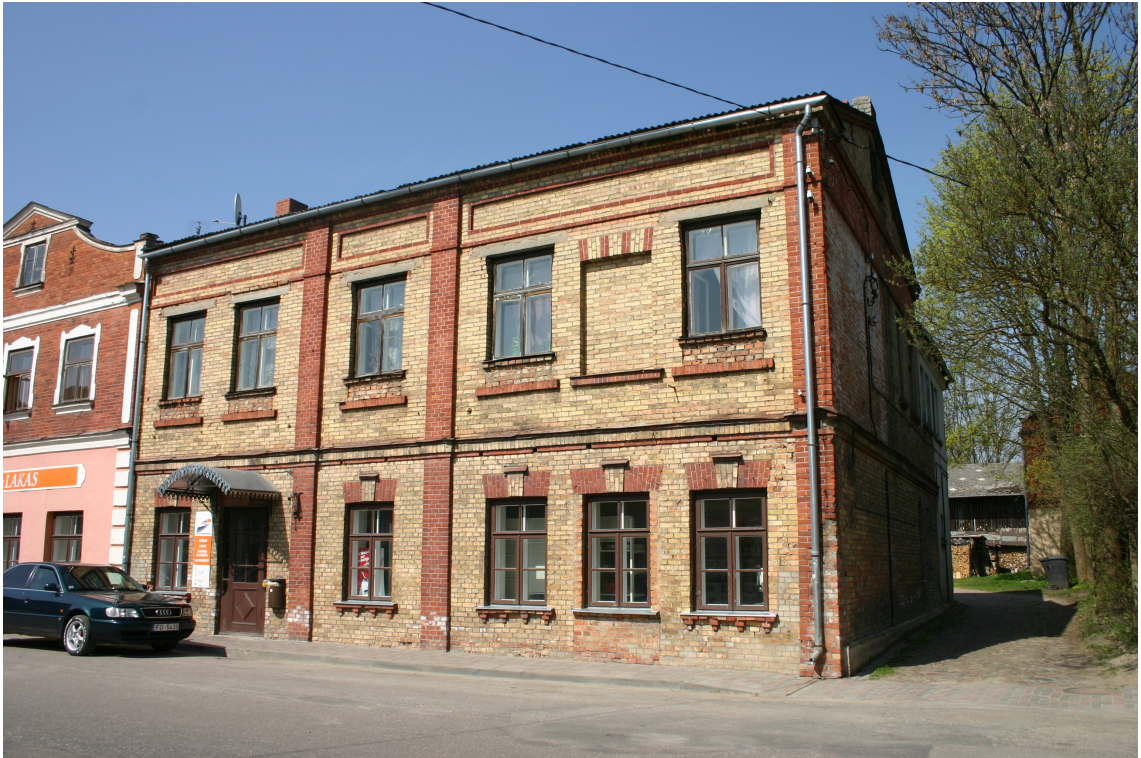
Policijas1a\_62010060047001\_fasāde1  
Ēka skatā no dienvidaustrumiem. 20.gs.2.pusē uz augšu paceltas 2.stāva logailas un 1.stāvā viena durvjaila pārveidota par logailu.

| atjaunot galv.fasādes ailu sākotnējos gabarītus; galvenajā un sānu fasādēs atjaunot apdari; atjaunot skārda segumu |

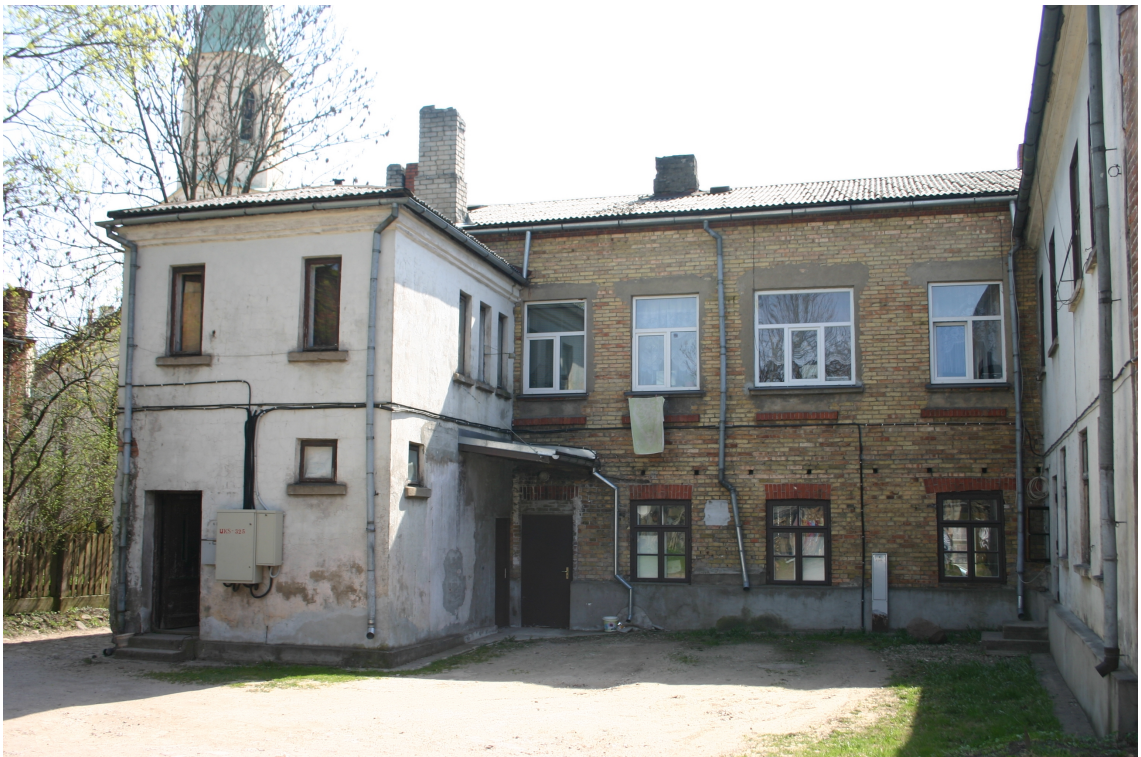
Policijas1a\_62010060047001\_fasāde2  
Skats uz ēku no ziemeļrietumiem. 20.gs.2.pusē uz augšu paceltas 2.stāva logailas. Piebūve uzcelta 20.gs.50.,60.gados.

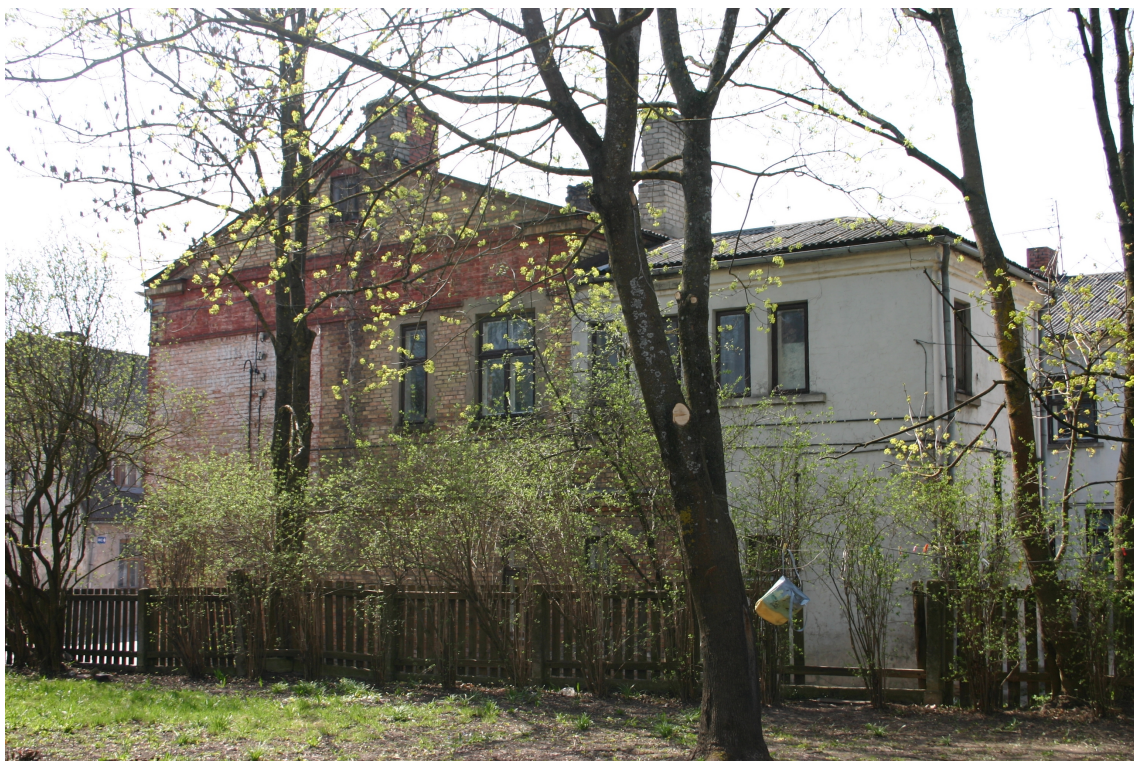
Policijas1a\_62010060047001\_fasāde3  
Skats uz ēku no ziemeļaustrumiem.

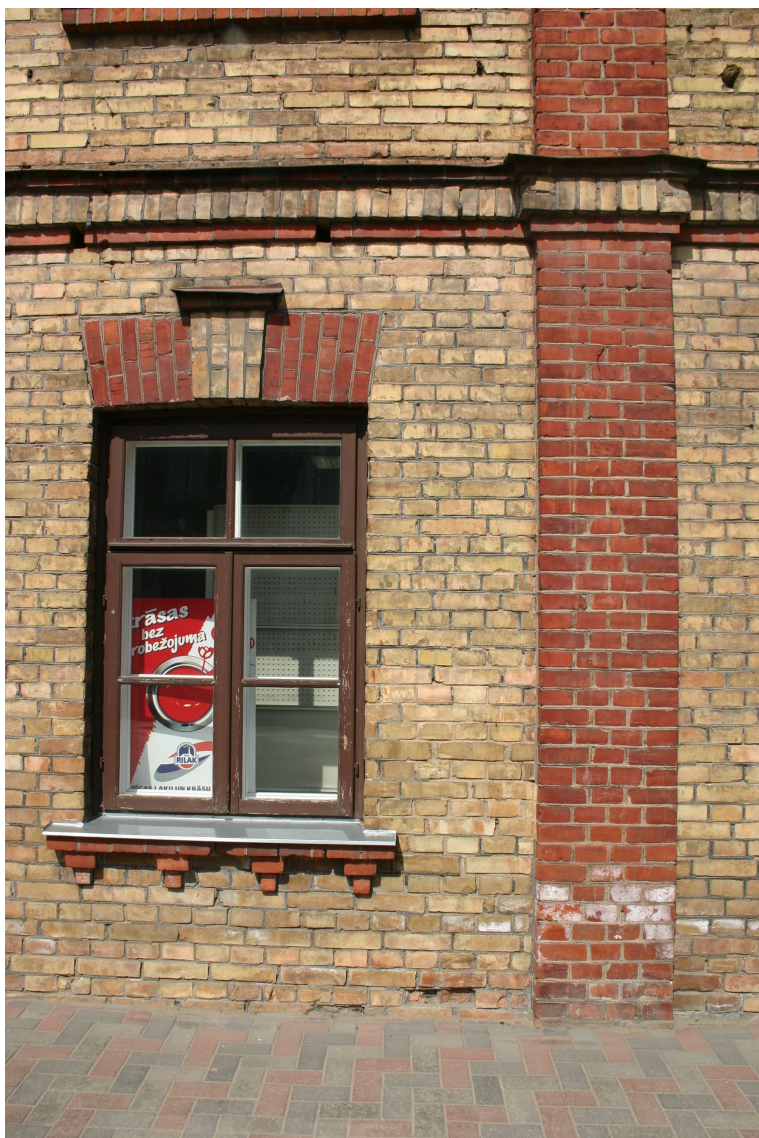
Policijas1a\_62010060047001\_fragments1  
Ielas fasādes 1.stāva fragments ar  
sākotnējo (20.gs.sāk.) fasāžu apdari.

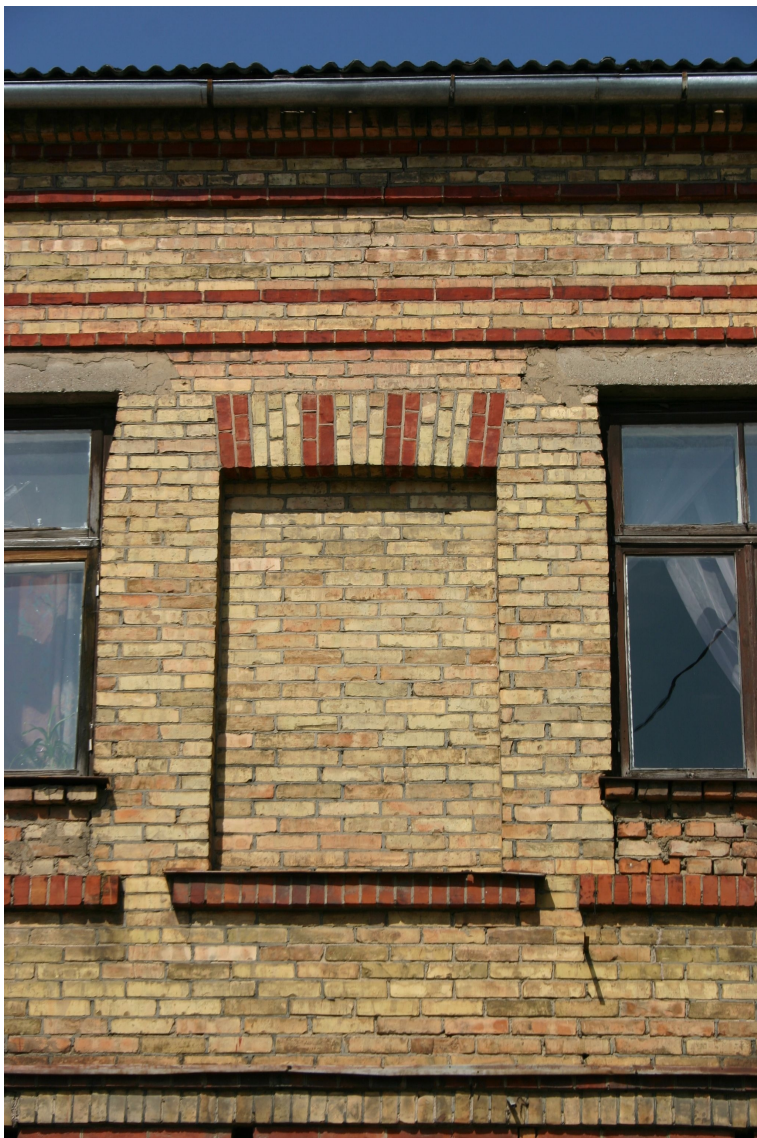
Policijas1a\_62010060047001\_fragments2  
Ielas fasādes 1.stāva fragments ar  
sākotnējo (20.gs.sāk.) fasāžu apdari.  
Malējās logailas pārveidotas 20.gs.2.pusē.
