adrese
Upes 7

kadastrs	62010060011007
reģistrators	Zanda Bikše / Daiga Lēvalde
datums	07.05.09

FASĀŽU KRĀSOJUMA INVENTARIZĀCIJA

UPES IELA 7, 62010060011007
adrese

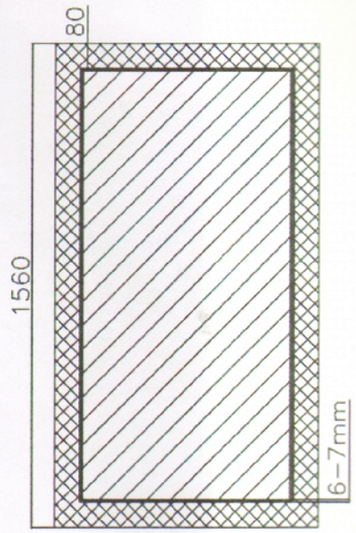
Slēģu krāsojuma shēma (atvērtā stāvoklī).

slēģi atvērtā stāv.				Krāsojums nav saglabājies.	Krāsojums nav saglabājies.	Skatīt krāsojumu shēmu. 1.ks	Ks konstatēts galvenās fasādes sākotnējiem slēģiem.
piezīmes					3.ks fasādē krāsota gaiši brūnganzaļa ar oranžīgi brūniem dek. elem., dzeltenīgiem logiem, slēģu krāsojums nav sagl.		Kontrolzondāžas veiktas ēkas 1.st. līmeni no kāpnēm pieejamā augstumā. Piezīmes attiecas uz apsekoto daļu.
