FASĀŽU KRĀSOJUMA INVENTARIZĀCIJA

VENTSPILS IELA 9, 62010050054001
adrese

IEVA JEKŠEVICA/IEVA PORIETE 06.05.2009
inventarizators, datums

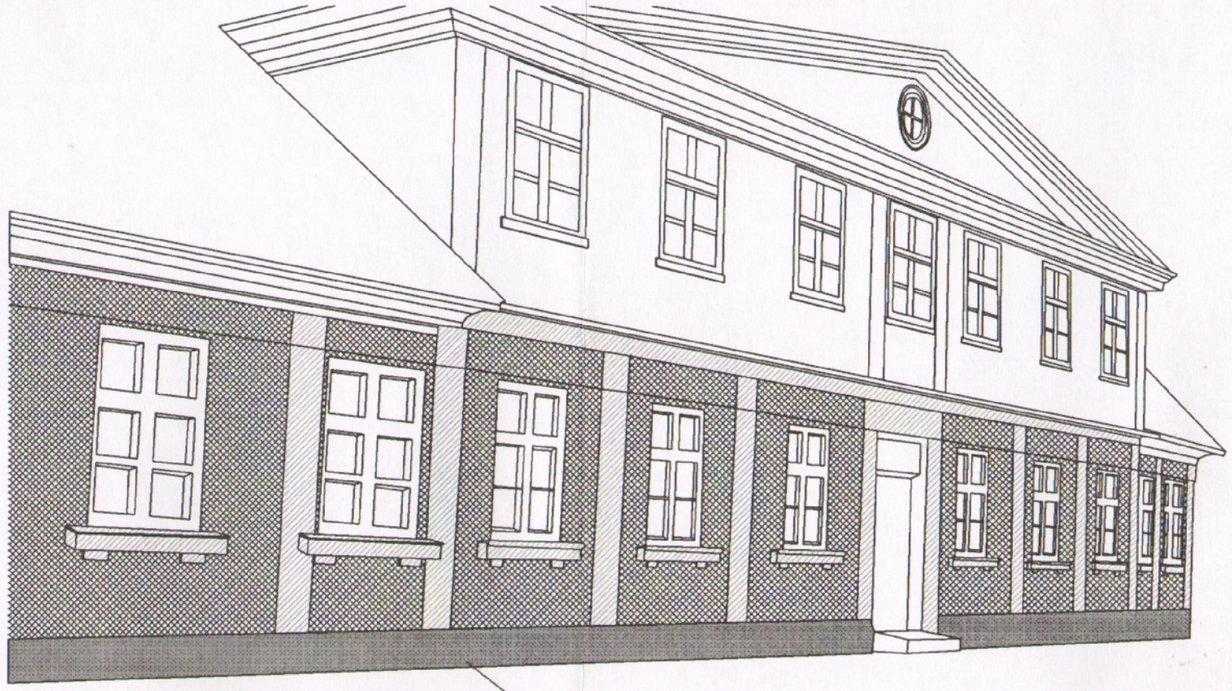
PAMATAPJOMA IELAS FASĀDES 20.GS.20./30.G. KRĀSOJUMU SHĒMA

COKOLA KS NAV SAGLABĀJUŠIES VĒSTURISKAJOS FOTOATTĒLOS TUMŠĀKS PAR FASĀDI

2030Y30R

KALĶU BALTS
