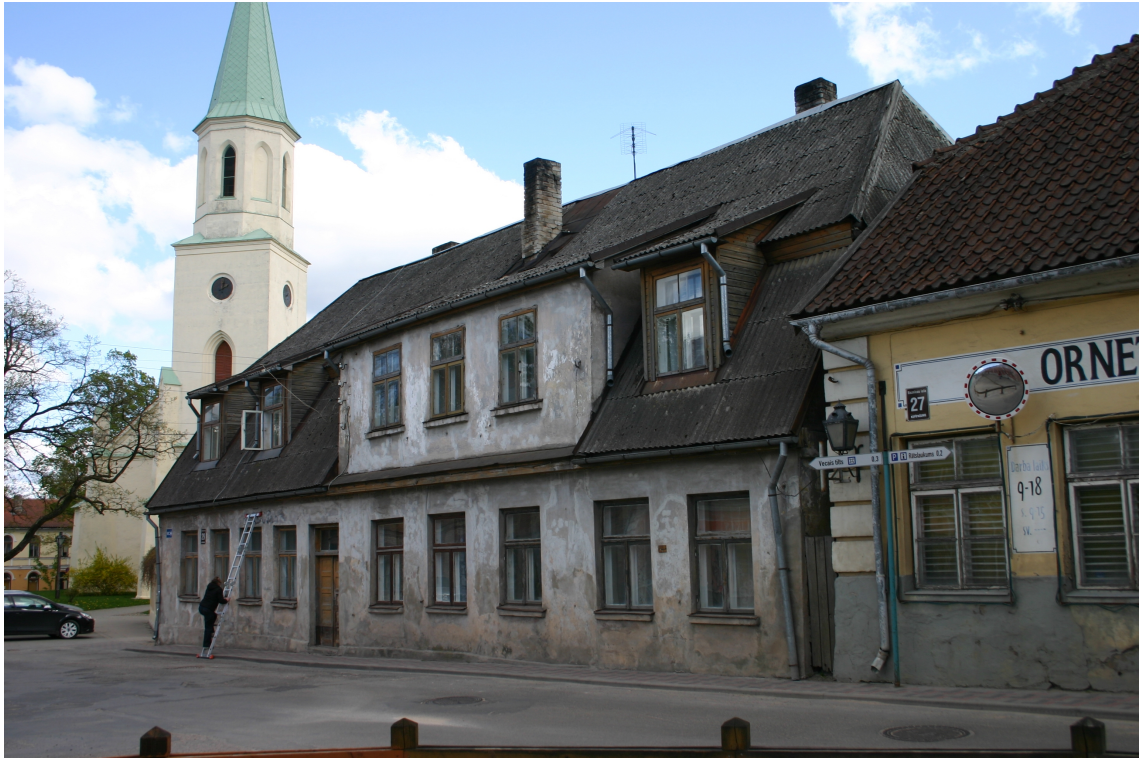
Bazniicas\_29\_62010060006001\_fasade1

Skats uz ēku no rietumiem. Sākotnējā (19.gs.sāk.) mezonīna frontons nojaukts 20.gs.2.pusē.

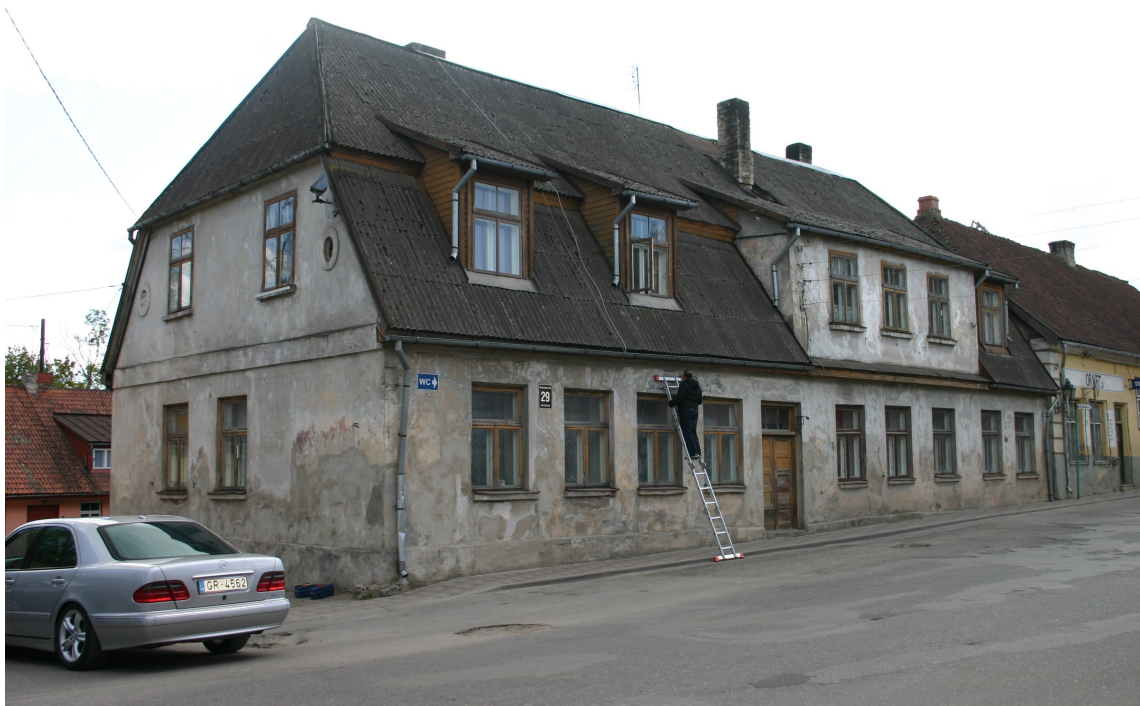
Bazniicas\_29\_62010060006001\_fasade2

Skats uz ēku no ziemeļiem. Jumta izbūves izveidotas 20.gs.60.gados sākotnējo izbūvju vietās.

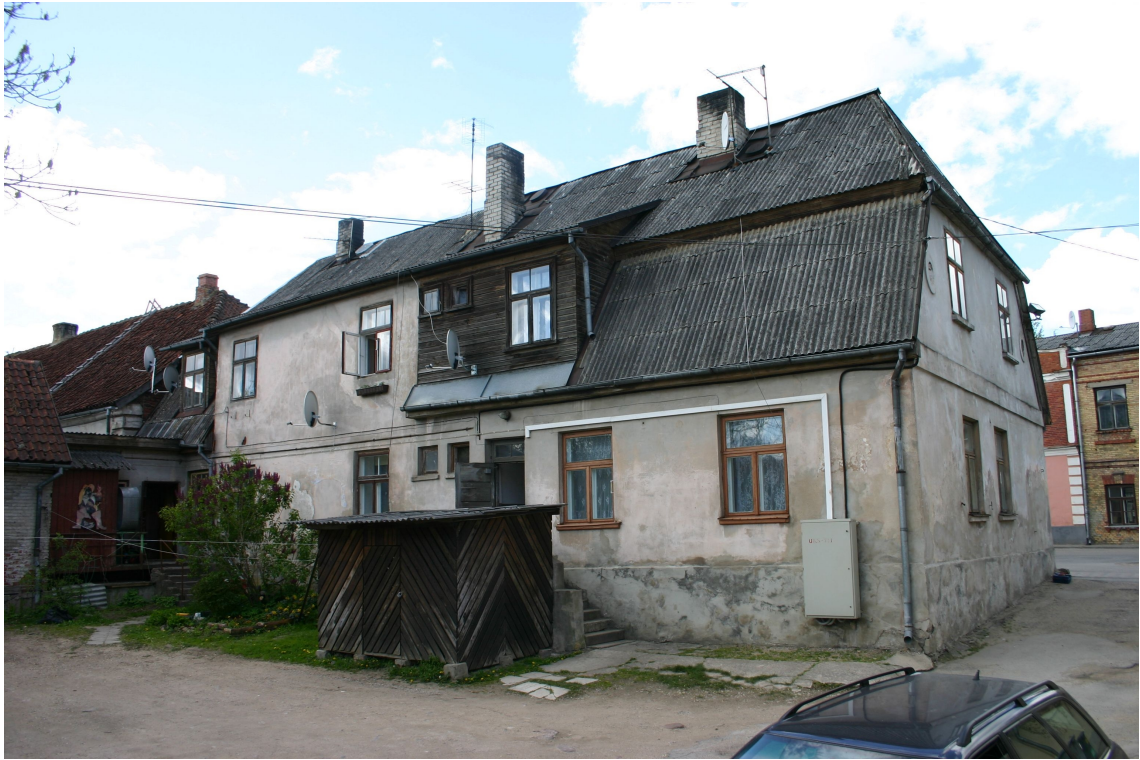
Bazniicas\_29\_62010060006001\_fasade3

Skats uz ēku no austrumiem. Sākotnējā (19.gs.sāk.) mezonīna frontons nojaukts 20.gs.2.pusē.  
Jumta izbūves izveidotas 20.gs.60.gados.

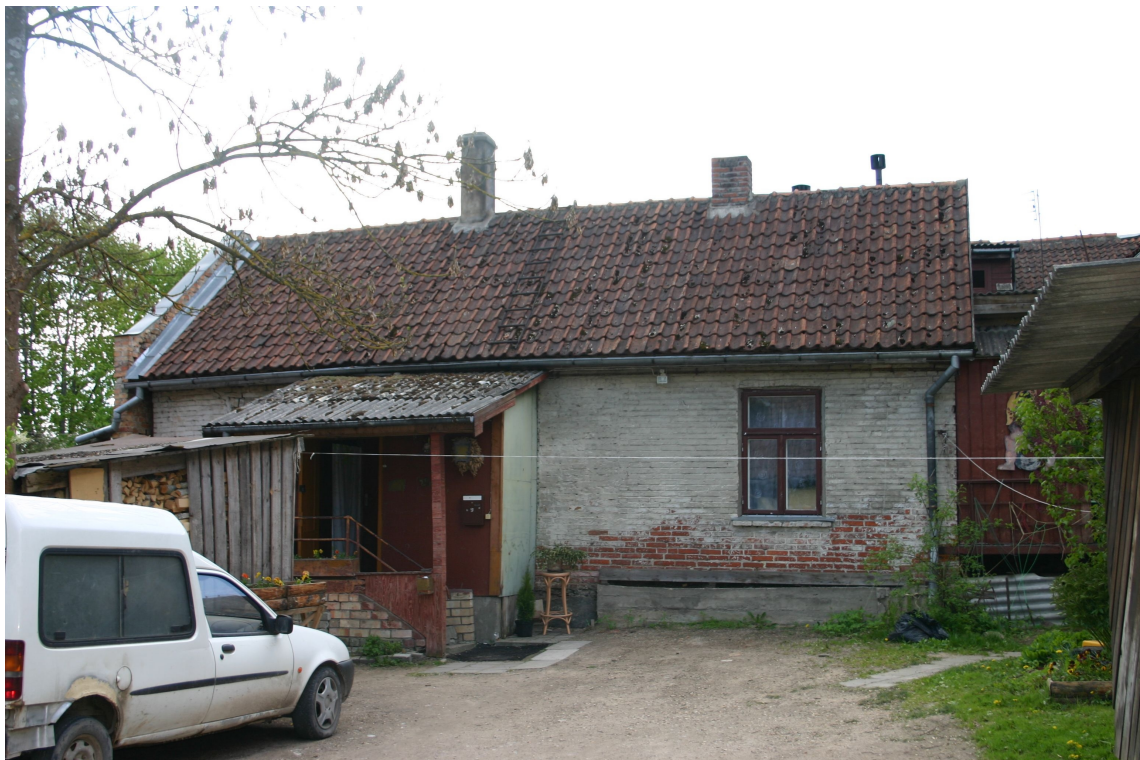
Bazniicas\_29\_62010060006001\_fasade4

20.gs.2.cet. uzceltā pagalma korpusa ziemeļaustrumu fasāde.

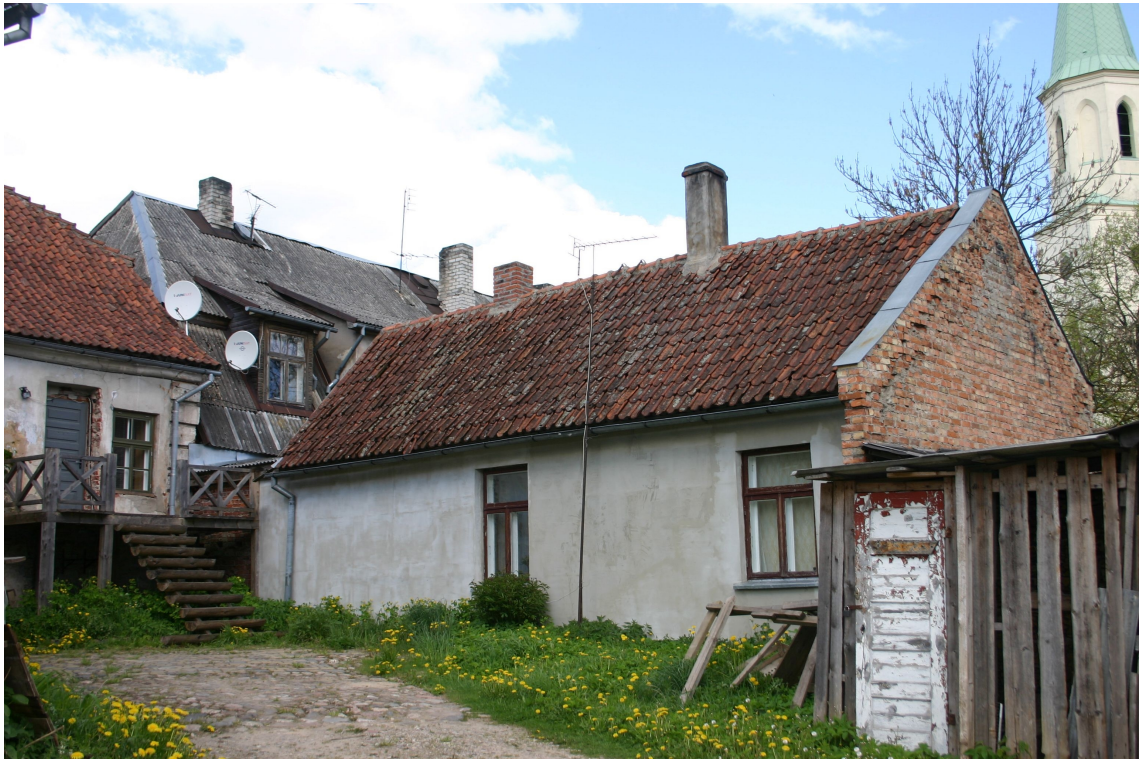
Baznīcas\_29\_62010060006001\_fasade5  
Skats uz ēku no dienvidiem. Priekšplānā 20.gs.2.cet. korpuss.
