FASĀŽU KRĀSOJUMA
INVENTARIZĀCIJA

KALĶU IELA 10, 62010060016001

RUTA TAURENA/IEVA PORIETE 28.04.2009

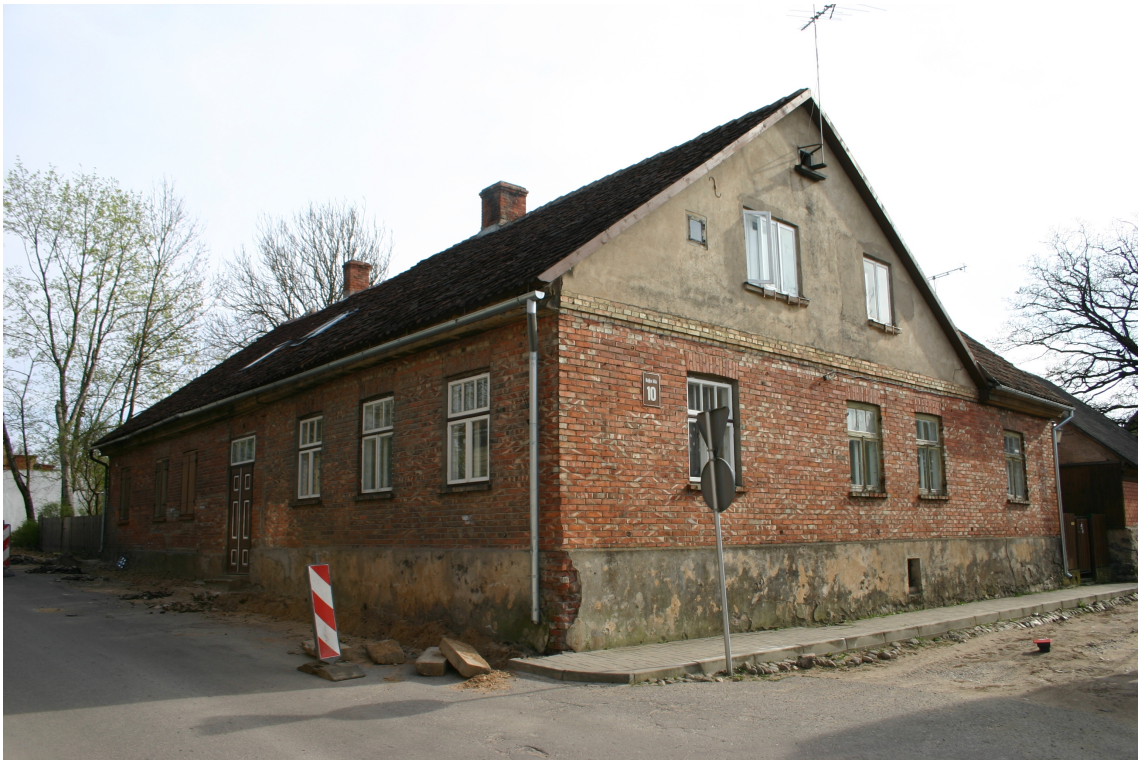
Kaljkju_10_62010060016001_fasade1

Skats uz ēku no ziemeļiem. Priekšplānā 20.gs.sāk. (līdz 1913.g.) uzbūvētais ēkas gals ar vēsturisko apmetumu zelinī.

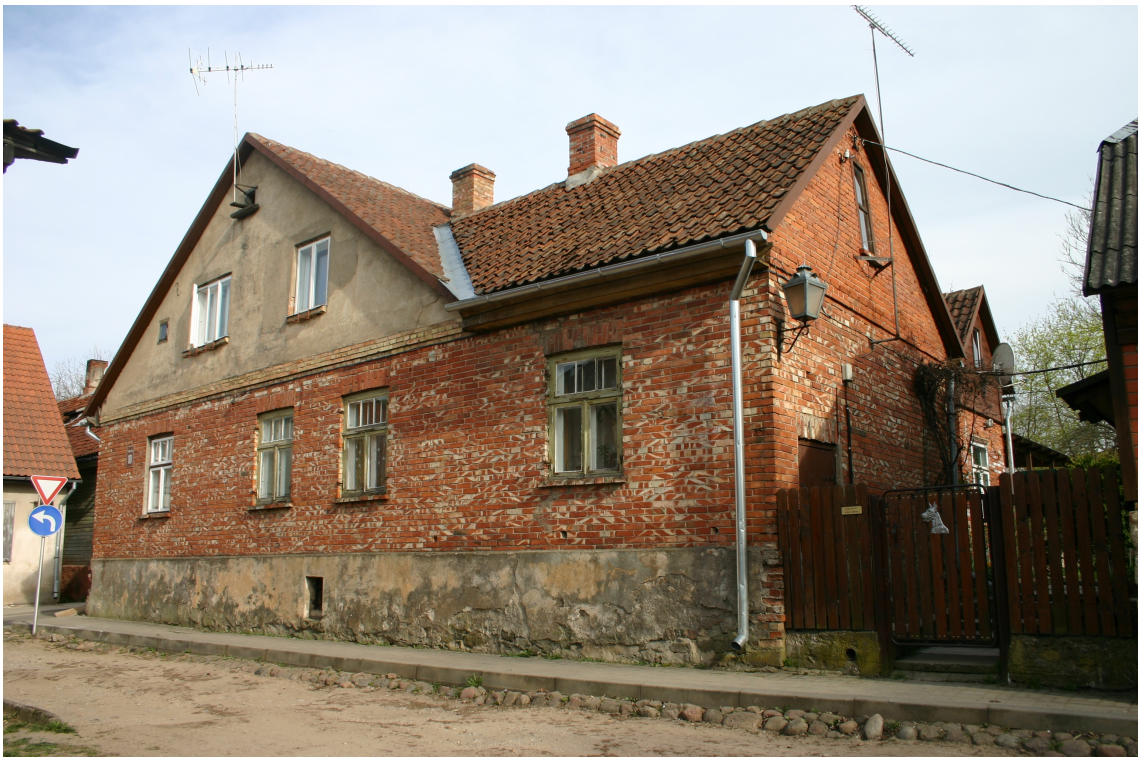
Kaljkju_10_62010060016001_fasade2

Skats uz ēku no ziemeļrietumiem.

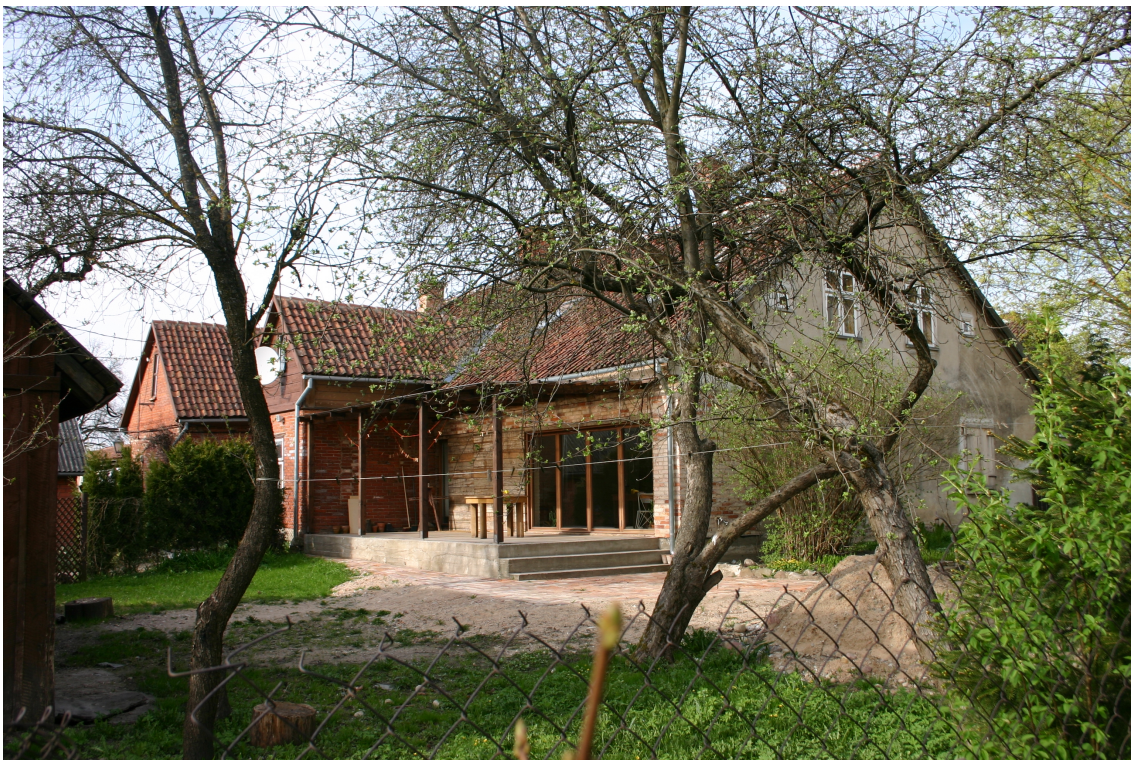
Kaljku_10_62010060016001_fasade3

Skats uz ēku no dienvidiem. Redzama 20.gs.b., 21.gs.sāk. pārveidotā pagalma fasāde.

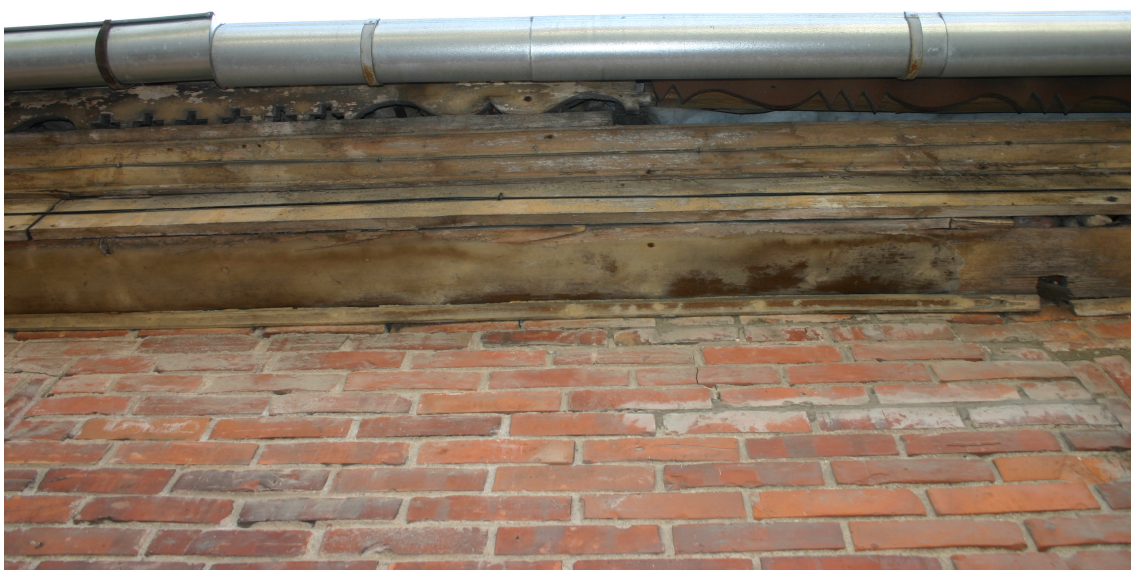
Kaljku_10_62010060016001_dzega1

Sākotnējā (19.gs.3.cet.) dēļu dzega un kokā griezts aizsegdēlis. Labajā pusē jauns aizsegdēlis.

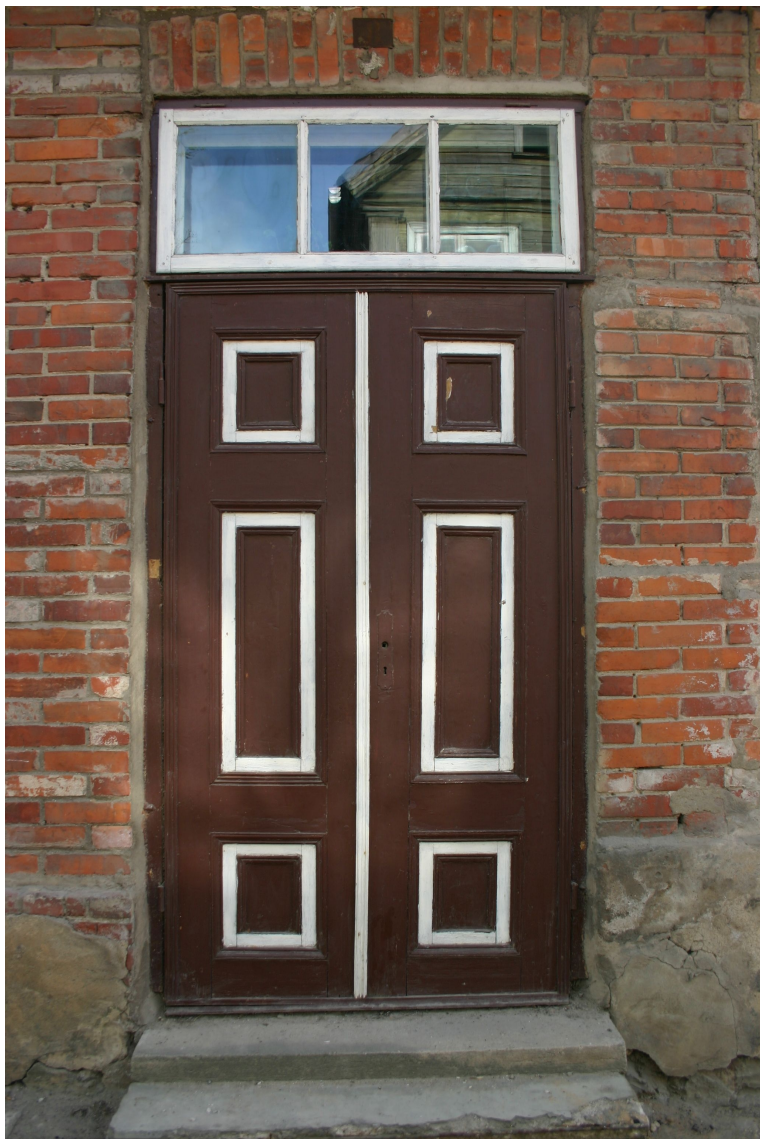
Kaljku_10_62010060016001_durvis1
Sākotnējās (19.gs.3.cet.) ārdurvis ar 20.gs.2.puses virslogu.

Ks konstatēti uz Kaļķu ielas fasādes sākotnējām ārdurvīm.

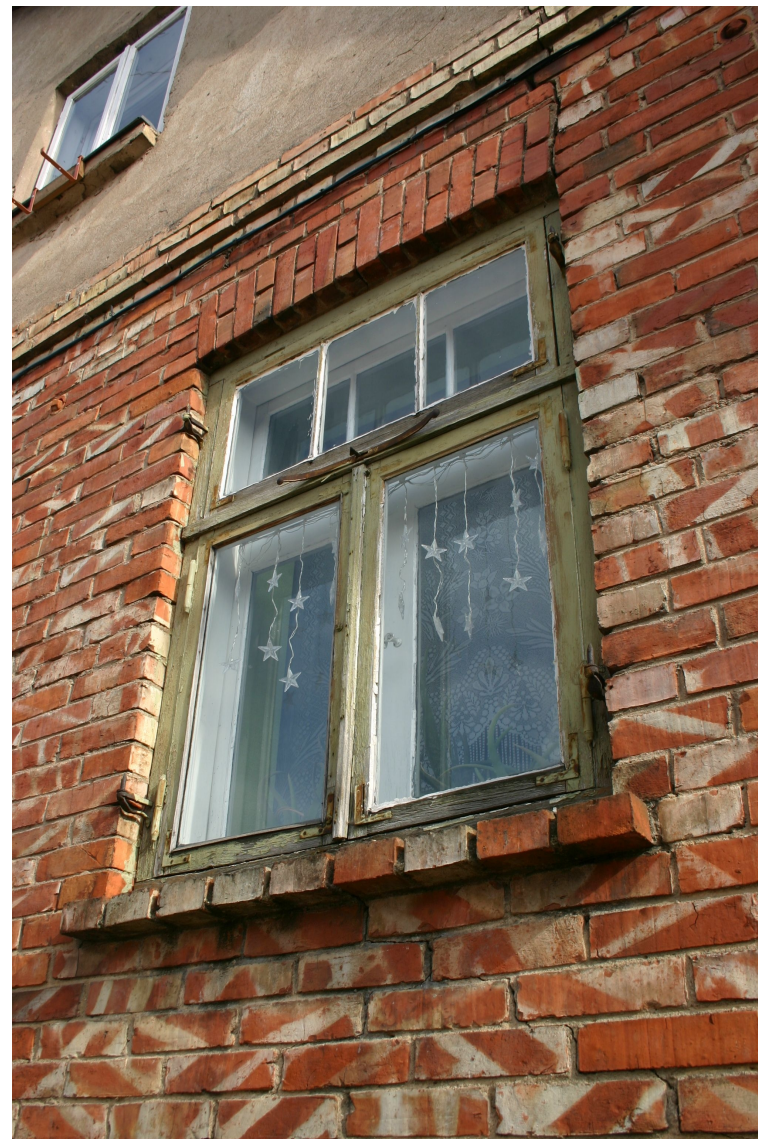
Kaljku_10_62010060016001_logs1
20.gs.sāk. (līdz 1913.g.) logs ar oriģinālo aprīkojumu.

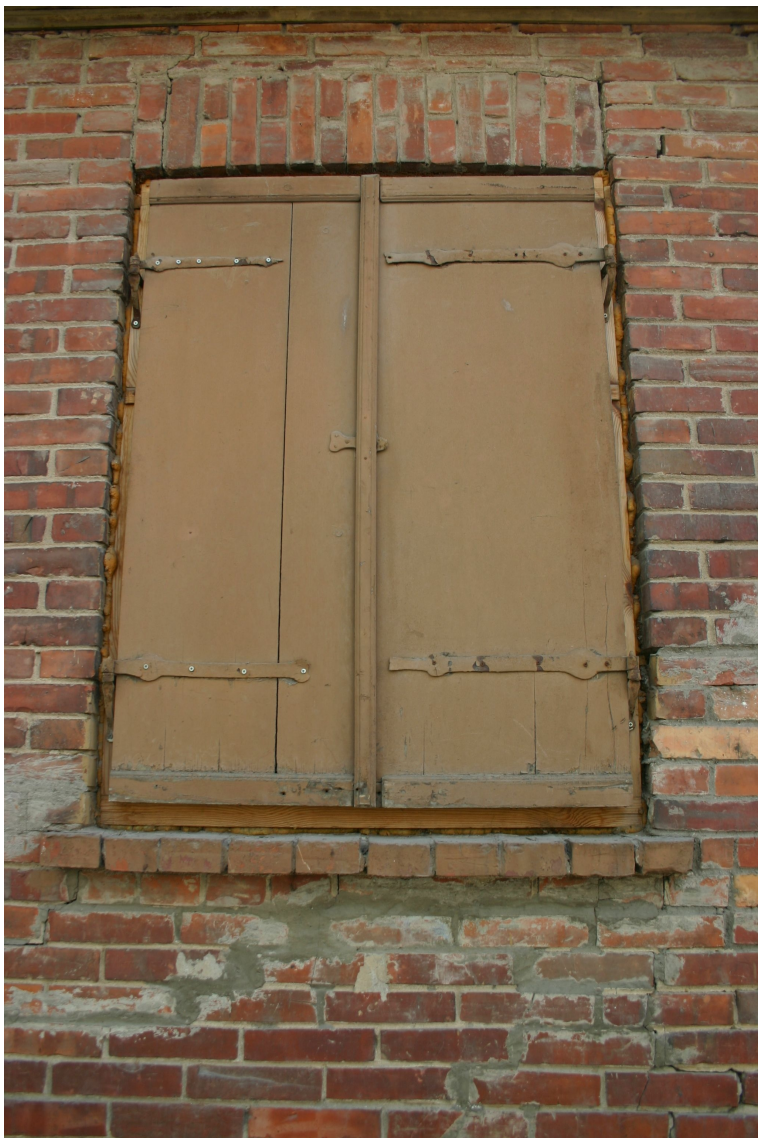
Kaljkju_10_62010060016001_slegis1
Sākotnējie (19.gs.3.cet.) slēgi ar
oriģinālo aprīkojumu(izmantotas
dažādas, arī vecākas, viras). Slēgi
sekundāri apzāģēti.

ricība arhitektoniskā tēla atjaunošanai
izgatavot trūkstošos slēgus; likvidēt jaunus jumta logus
