| Pasta 3 | |

| kadastrs | 62010220037001 |

FASĀŽU KRĀSOJUMA  
INVENTARIZĀCIJA

PASTA IELA 3 62010220037001

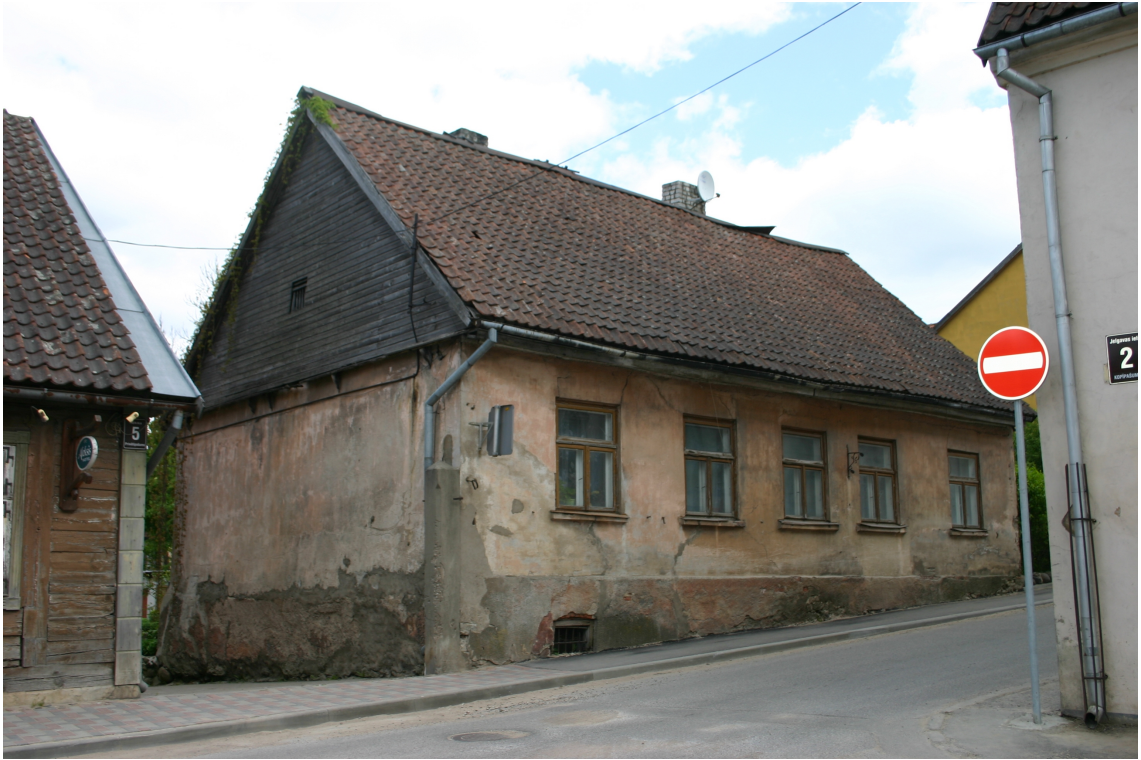
Pasta\_3\_62010220037001\_fasade1  
Skats uz ēku no rietumiem.

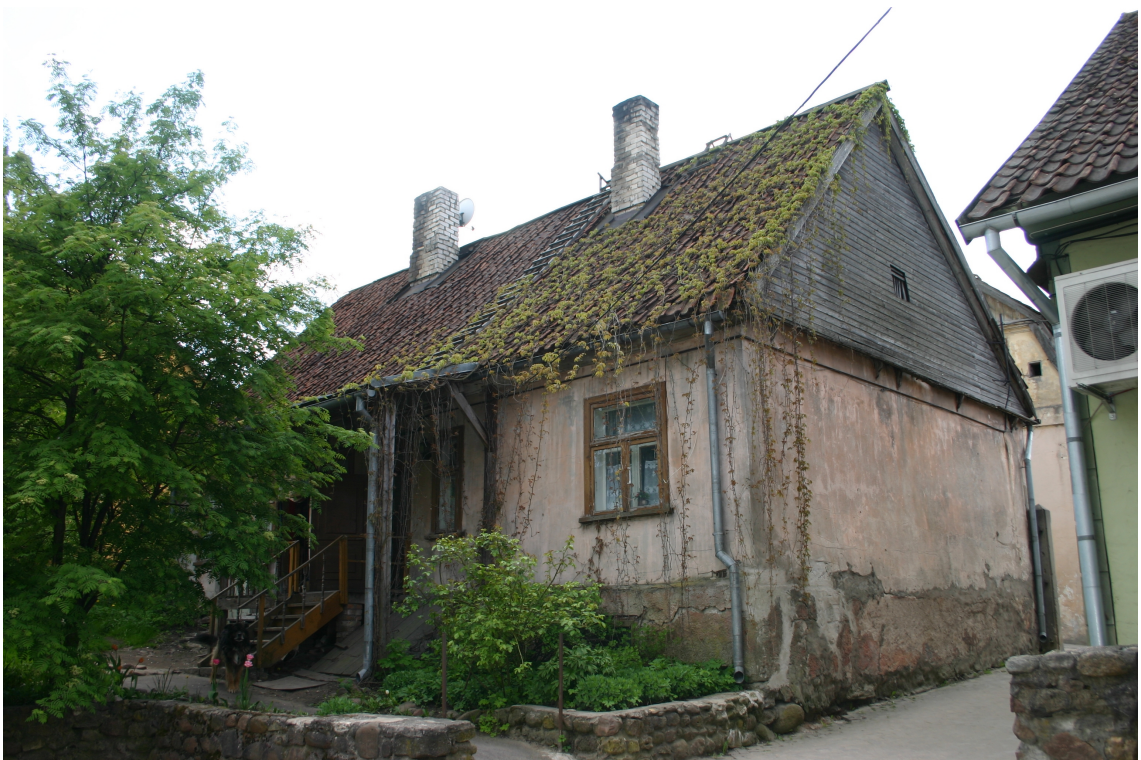
Pasta\_3\_62010220037001\_fasade2  
Skats uz ēku no ziemeļiem.

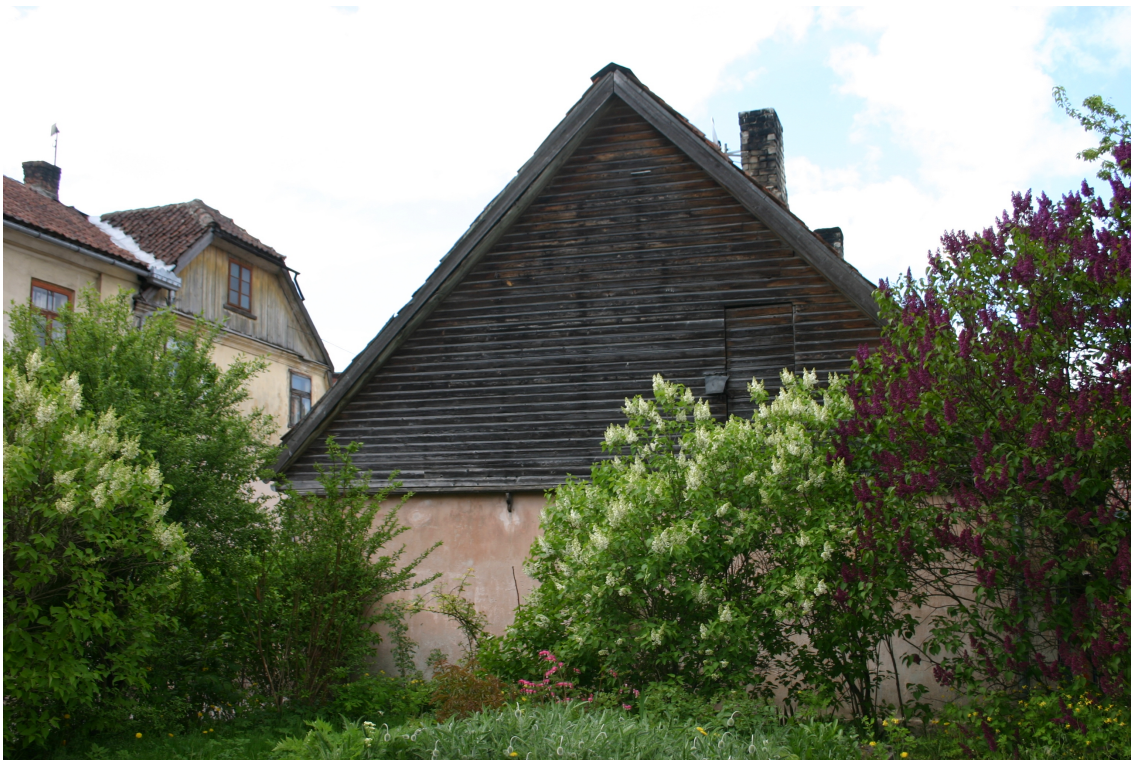
Pasta\_3\_62010220037001\_fasade3  
Skats uz ēkas dienvidaustrumu fasādi.

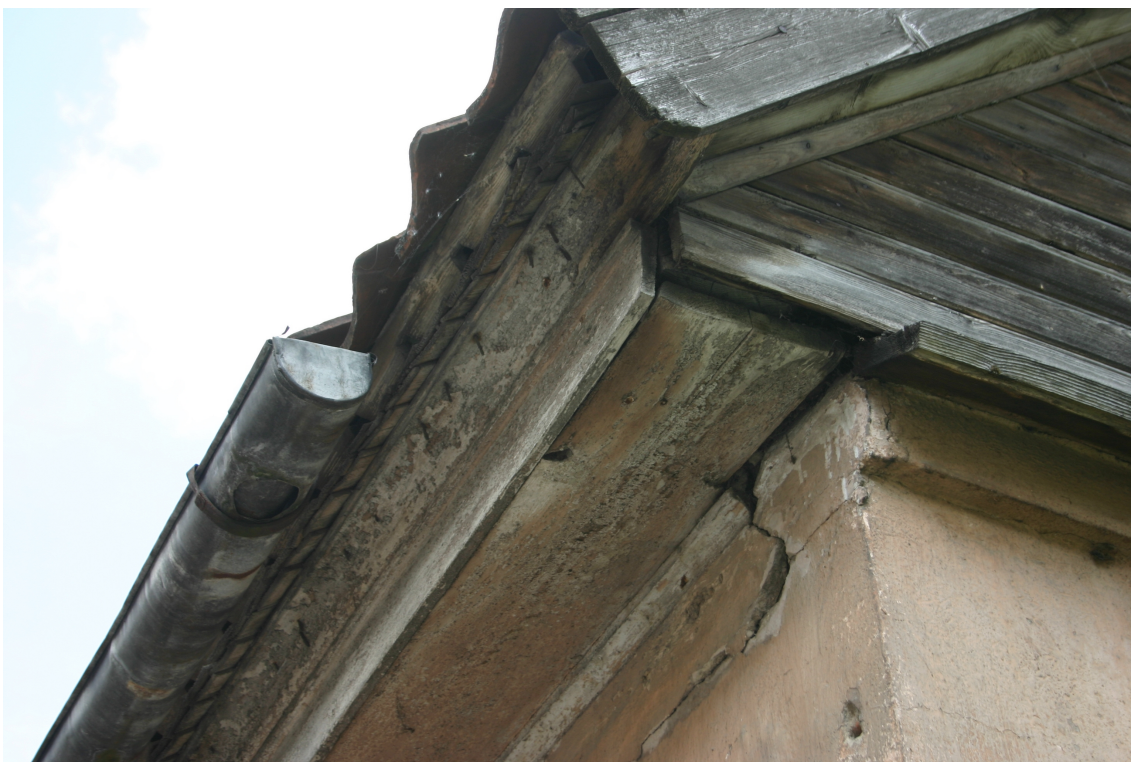
Pasta\_3\_62010220037001\_dzega1  
19.gs.3.cet. dēļu dzega.

| datējums | līdz 1800.g. | 19.gs.s. –<br>19.gs.40.g. | 19.gs.40.g. –<br>19.gs.3.cet. | 19.gs.4.cet. | 20.gs.1.cet. | 20.gs.2.cet. | Piezīmes |
|---|---|---|---|---|---|---|---|
| dekoratīvie elementi | | | | | | Skatīt pamatapjoma fasādes toni. | Dēļu jumta dzega, mūra palodzes skatītas gala fasādē.<br>1. un 2.ks attiecināmi uz dēļu dzegu. |

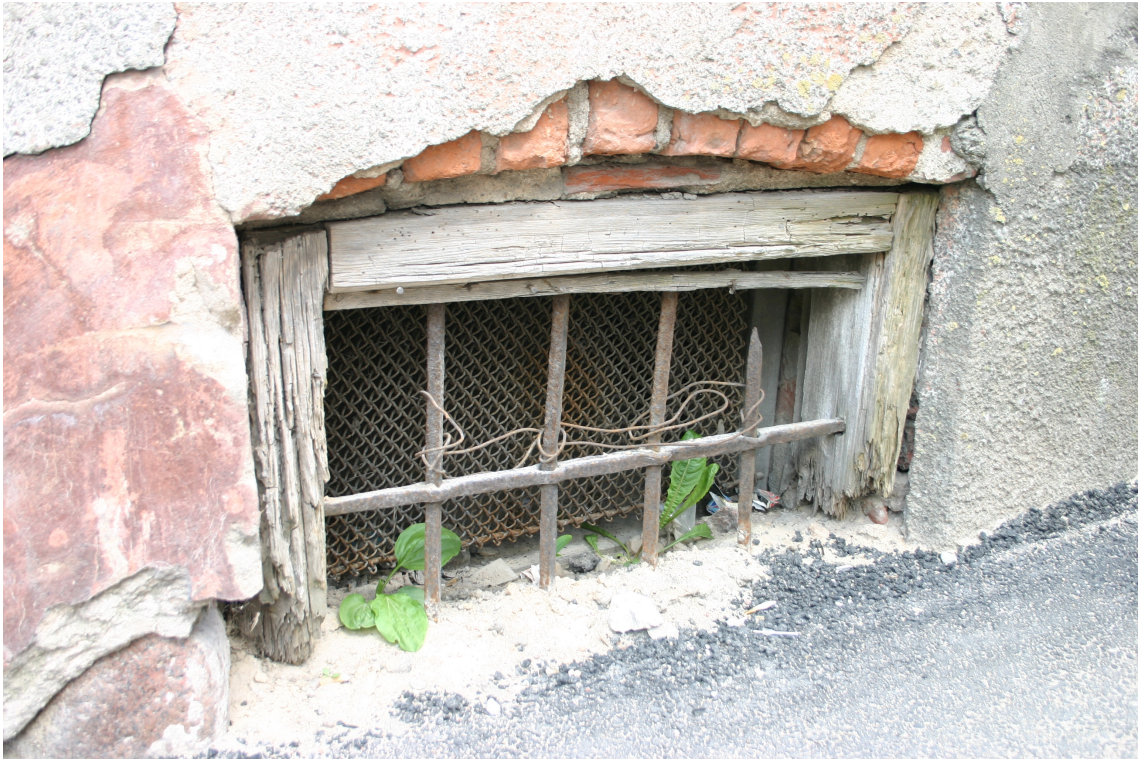
Pasta\_3\_62010220037001\_logs1  
Vēsturiska loga aploda ar oriģinālām metāla restēm.

| datējums | līdz 1800.g. | 19.gs.s. –<br>19.gs.40.g. | 19.gs.40.g. –<br>19.gs.3.cet. | 19.gs.4.cet. | 20.gs.1.cet. | 20.gs.2.cet. | Piezīmes |
|---|---|---|---|---|---|---|---|
| logi | | | | | | | Nav saglabājušies vēsturiskie logi.<br>Pagraba loga vēsturiskajai aplodai nav ks. |

| logu nomaiņa;<br>zeldmiņu apšuvuma dēļu nomaiņa uz platākiem;<br>jāapmet skursteņi | |

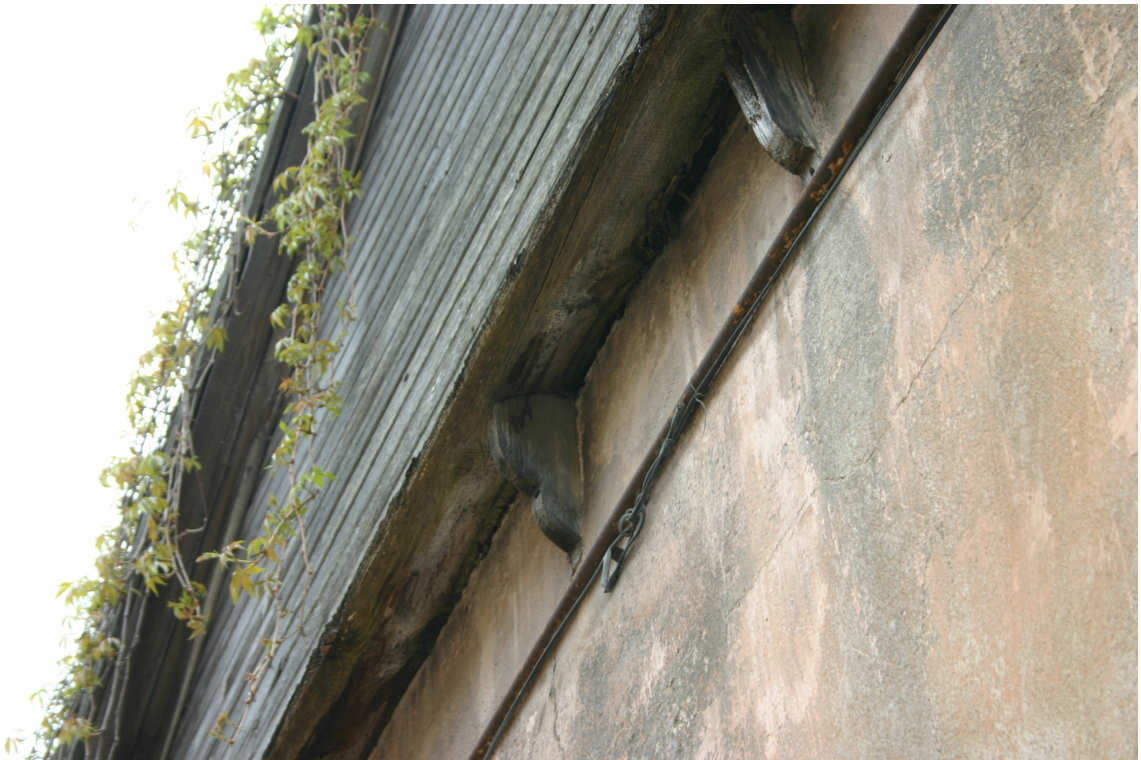
| detalās | | K grieztas ūdensdēļa konsoles ēkas gala fasādē;<br>J lievenis; J noeja pagrabā;<br>1 VMET restes |

Pasta\_3\_62010220037001\_detala1  
Vēsturisks ūdensdēlis un to balstošās konsoles.
